Socotec Immobilier Durable

Filature Leveillé Diagnostic structure

Chantier concerné	Route de Lyons la forêt 76000 Rouen	N° d'affaire 2211SDNOR000096 Référence du rapport : SDNOR23035
Client	Métropole Rouen Normandie	Date du rapport : Ind 0 16/02/2023
Demandeur	MARION DE PROCE Alain	Dates d'examen : 06/12/2022
Auteur du rapport	Laure POIRIER laure.poirier@socotec.com 07 85 72 35 44	Signature :

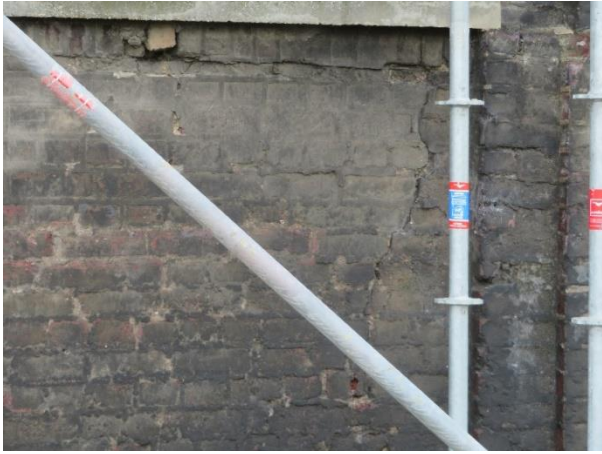
7

<p>Niveau de Risque : R2 Fissure, déformations, briques désolidarisées</p>	8

Les déformations et fissures à l'angle Nord-Ouest (voir photos 7-8 en façade Nord et 4-5-6 niveau RDC) peuvent provenir d'un tassement des fondations ou d'une interaction entre les fondations de la filature et du bâtiment mitoyen. Afin de confirmer ces hypothèses, des investigations géotechniques vont être menées. Ces investigations devront avoir pour objectif la reconnaissance des fondations et du sol support afin de statuer sur le risque de tassement et d'interactions entre fondations.

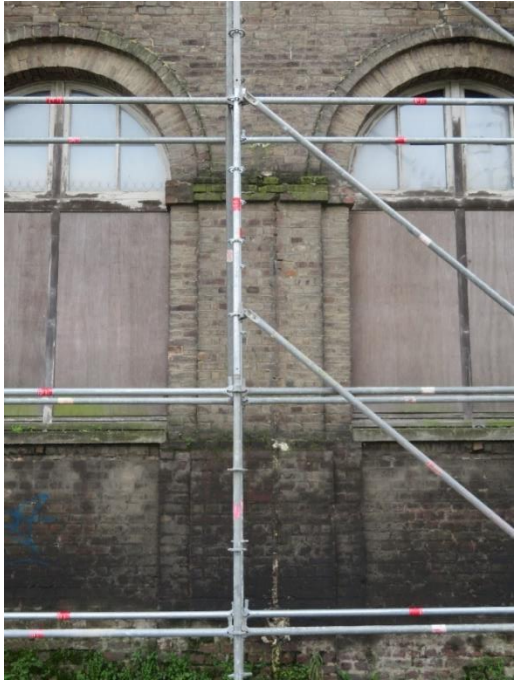
<p>Niveau de Risque : R3 Fissures, moisissures</p>	10

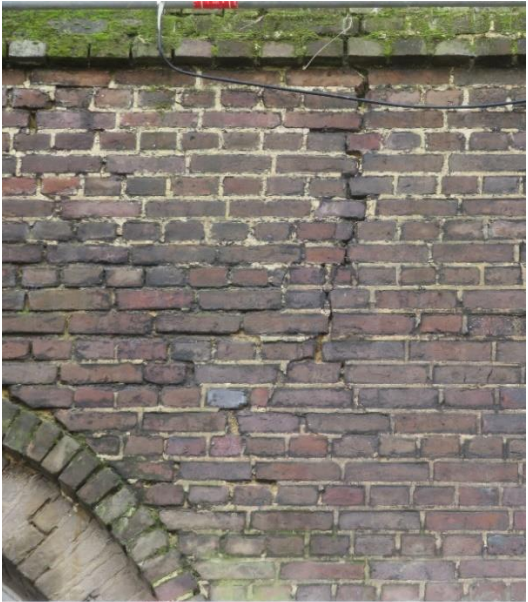
<p>Niveau de Risque : R3 Joints de briques détériorés, fissure, moisissures</p>

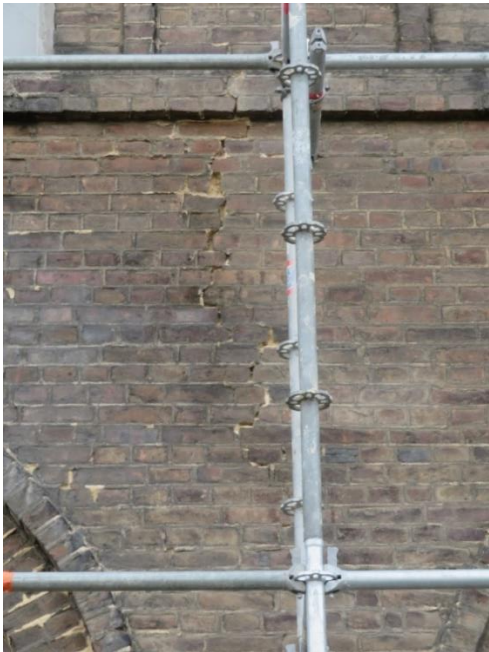
<p>11</p>

<p>Niveau de Risque : R3 Joints de briques détériorés, fissure</p>	<p>12</p>

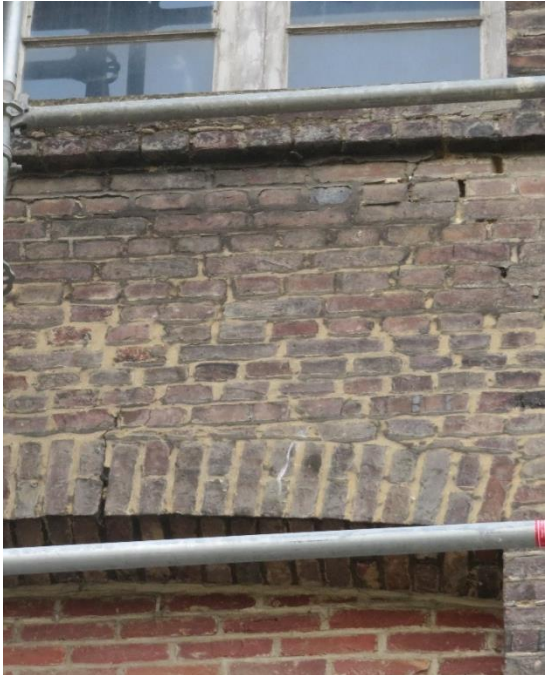
<p>Niveau de Risque : R3 Joints de briques détériorés, humidité</p>
<p>13</p>

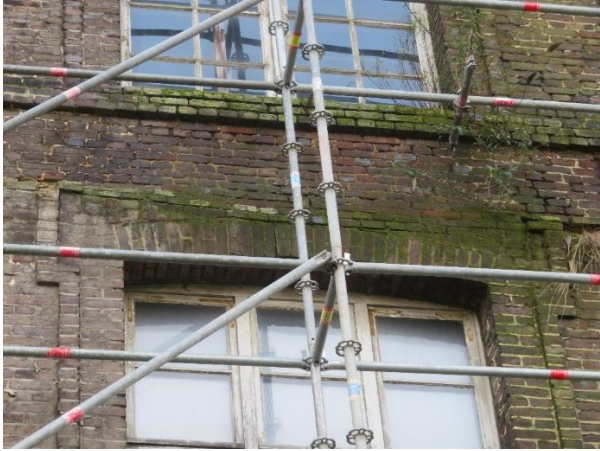
17

<p>Niveau de Risque : R3 Joints détériorés, moisissures</p>	18

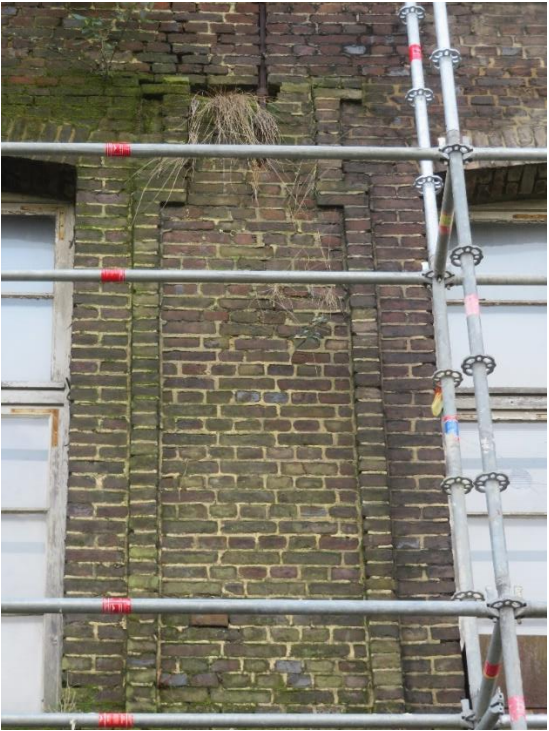
<p>Niveau de Risque : R2 Moisissures, présence de végétaux</p>
19

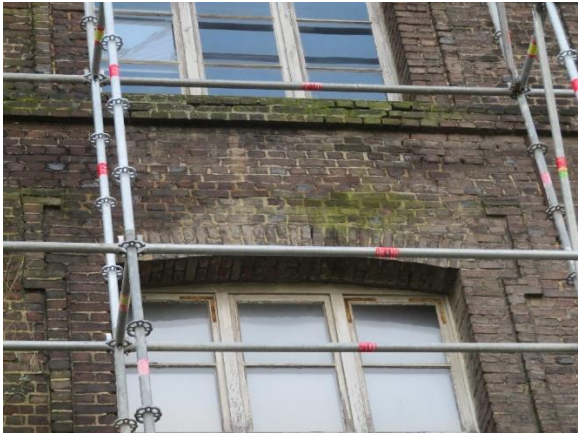
<p>Niveau de Risque : R3 Moisissures</p>	20

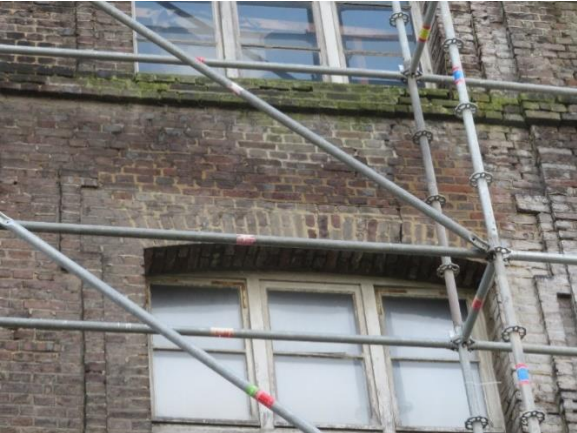
<p>Niveau de Risque : R3 Moisissures</p>
21

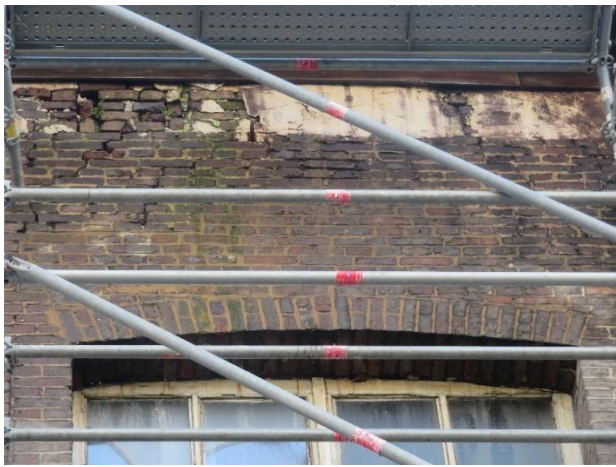
<p>Niveau de Risque : R1 Briques désolidarisées, moisissures</p>	25

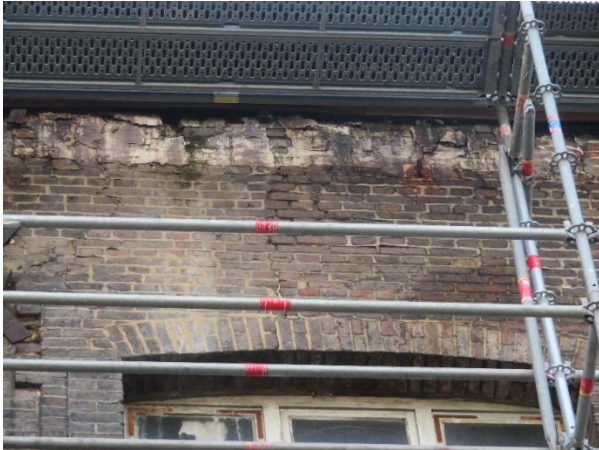
<p>28</p>

<p>Niveau de Risque : R1 Briques désolidarisées, fissures</p>	<p>29</p>

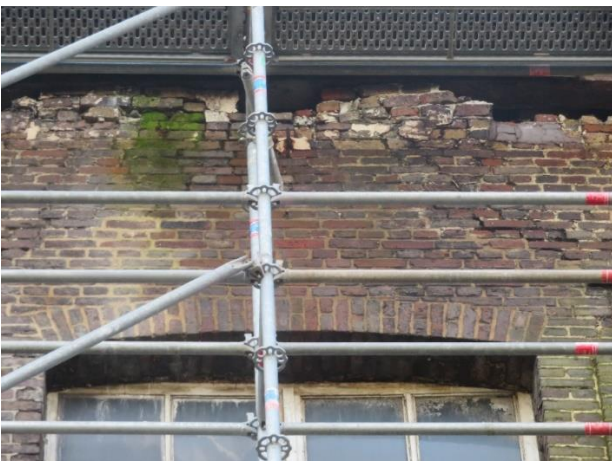
<p>Niveau de Risque : R1 Moisissures, briques désolidarisées prêtes à tomber, fissure</p>	<p>31</p>

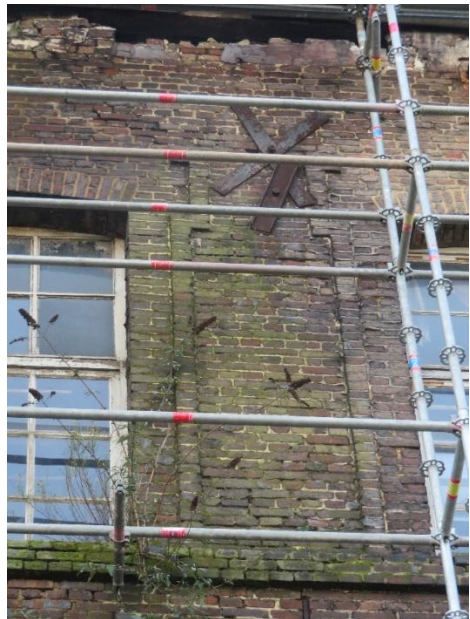
<p>Niveau de Risque : R1 Végétalisation, moisissures, briques désolidarisées</p>

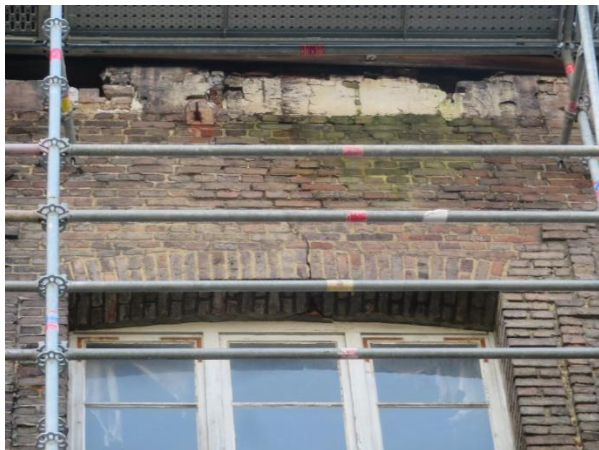
32

<p>Niveau de Risque : R1</p> <p>Moisissures, briques désolidarisées prêtes à tomber, fissures</p>	33

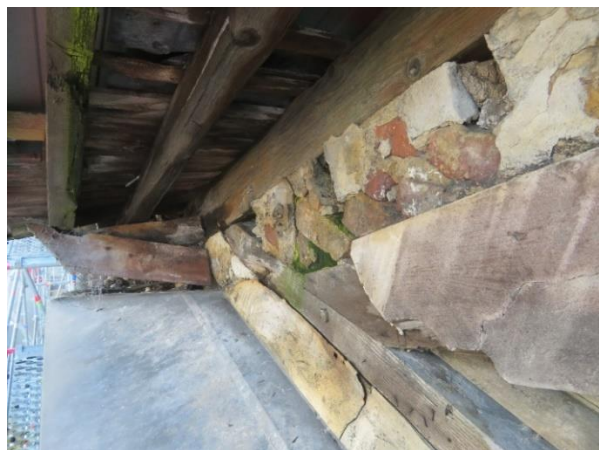
<p>Niveau de Risque : R1</p> <p>Moisissures, briques disjointes</p>	10

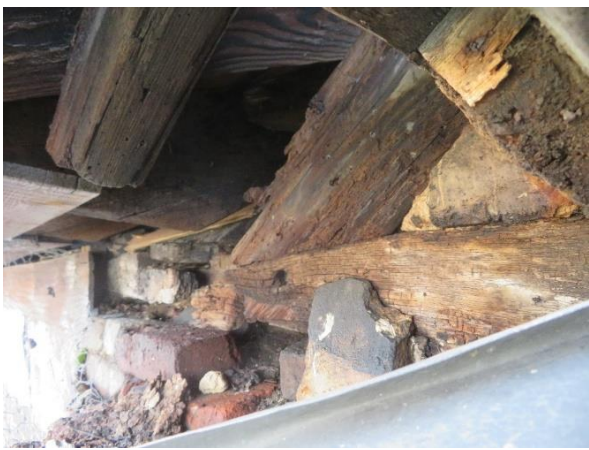
<p>Niveau de Risque : R1</p> <p>Briques disjointes, poutres dégradées</p>
37

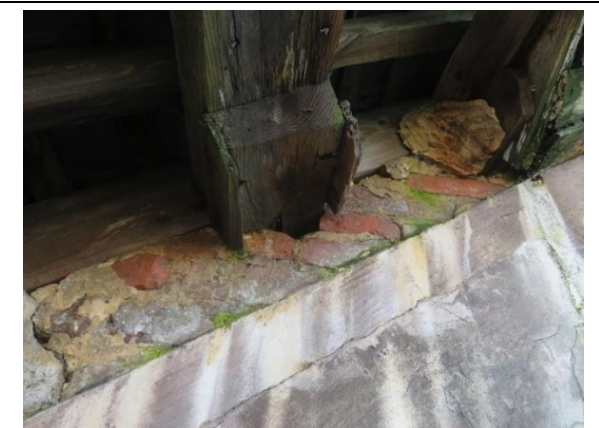
<p>Niveau de Risque : R3</p> <p>Moisissures</p>	38

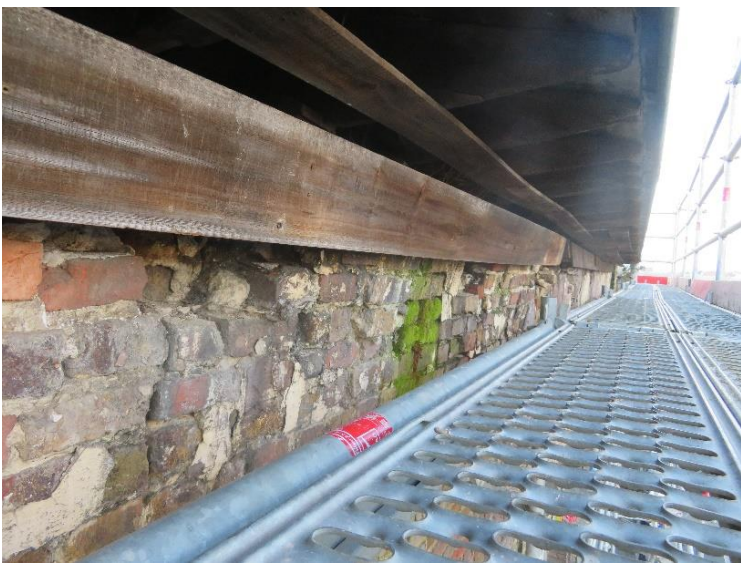
<p>Niveau de Risque : R1 Moisissures, briques disjointes prêtes à tomber</p>

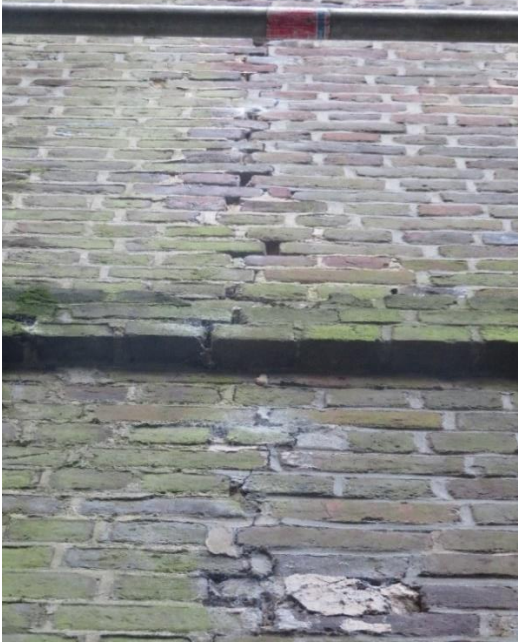
3

<p>Niveau de Risque : R3 Moisissures, joints détériorés, lézarde</p>	4

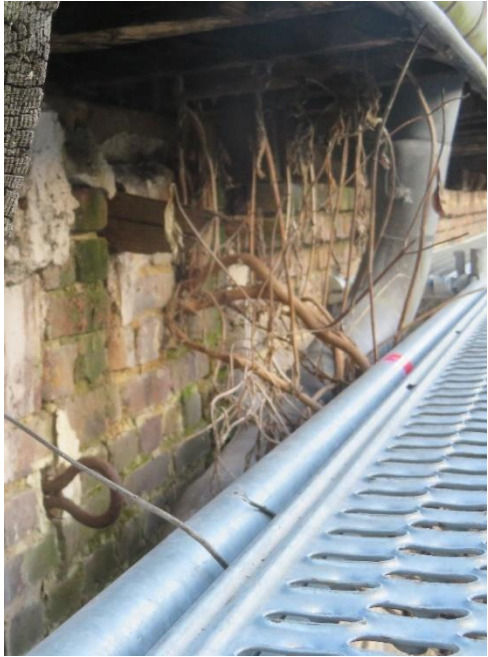
<p>Niveau de Risque : R3 Moisissures, végétalisation</p>
5

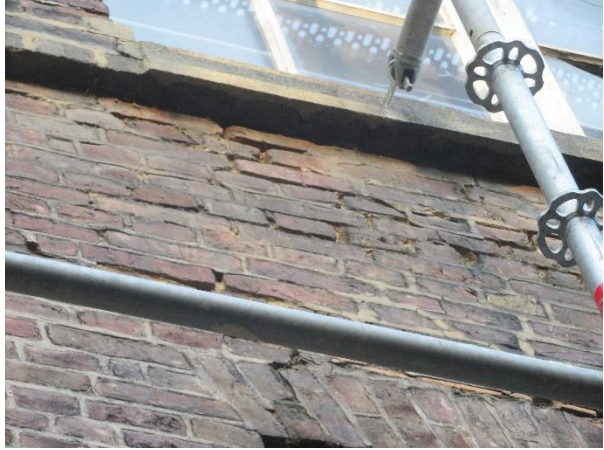
<p>Niveau de Risque : R3 Joints détériorés, fissures</p>	8

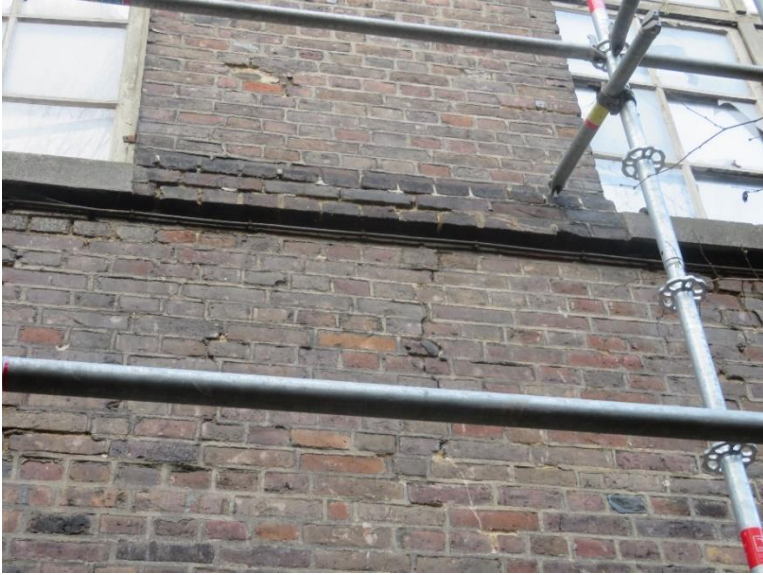
<p>Niveau de Risque : R3</p> <p>Joints détériorés, briques effritées, fissures</p>		
12

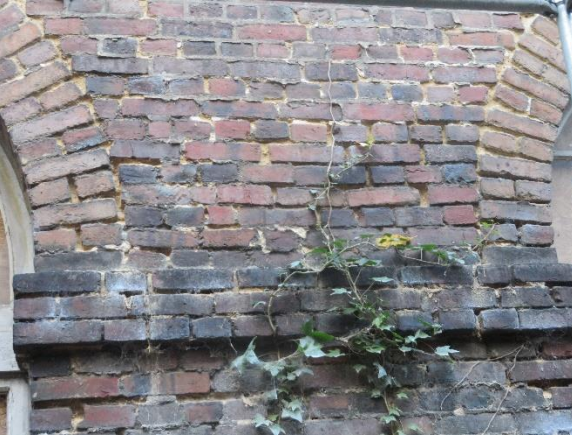
<p>Niveau de Risque : R3</p> <p>Joints détériorés, végétalisation</p>	13

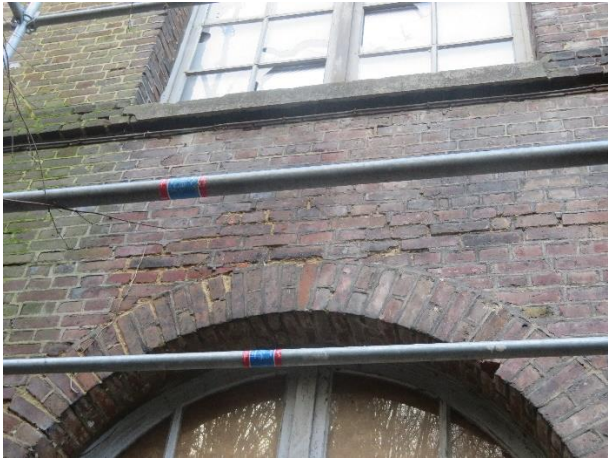
<p>Niveau de Risque : R3 Joints détériorés, moisissures</p>	19

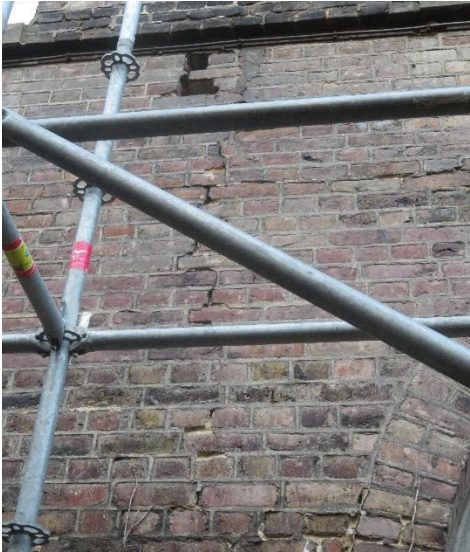
<p>Niveau de Risque : R2 Moisissures, joints détériorés, chute de briques, fissures</p>

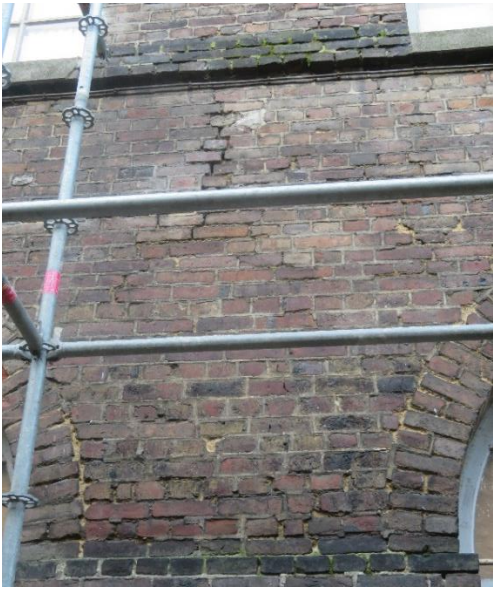
20

<p>Niveau de Risque : R3 Humidité, joints détériorés, lèzarde</p>	21

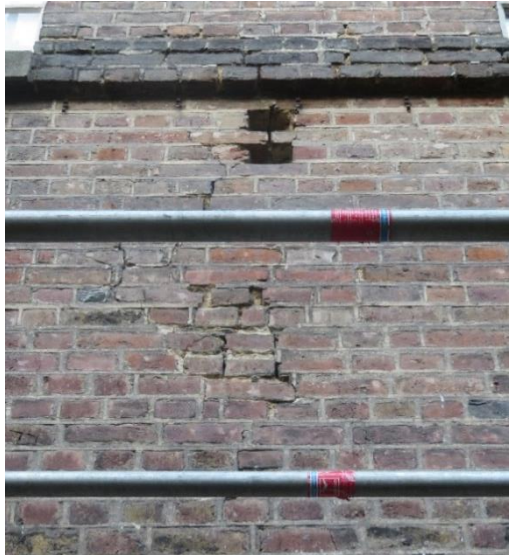
<p>Niveau de Risque : R2 Humidité, joints détériorés, fissures, désolidarisation et chutes de briques</p>
22

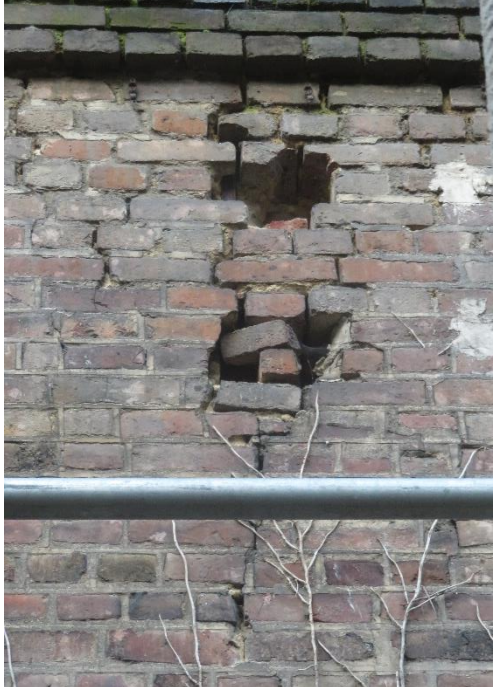
<p>Niveau de Risque : R2 Humidité, joints détériorés, désolidarisation et chutes de briques</p>

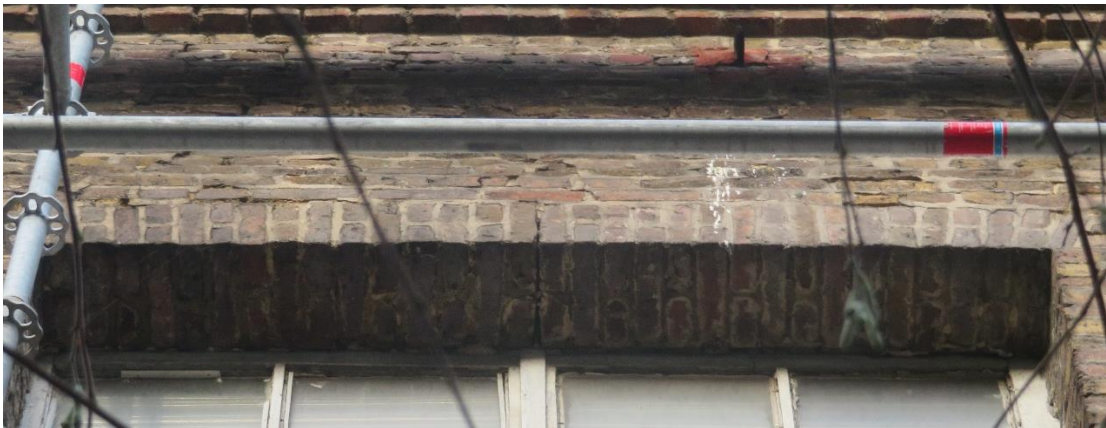
24

<p>Niveau de Risque : R2</p> <p>Jointes détériorés, fissuration de la clé de voute</p>
25

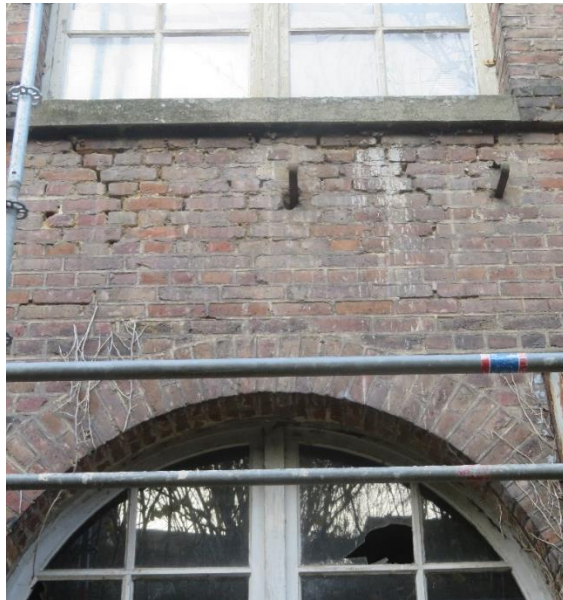
<p>Niveau de Risque : R3</p> <p>Jointes détériorés</p>
26

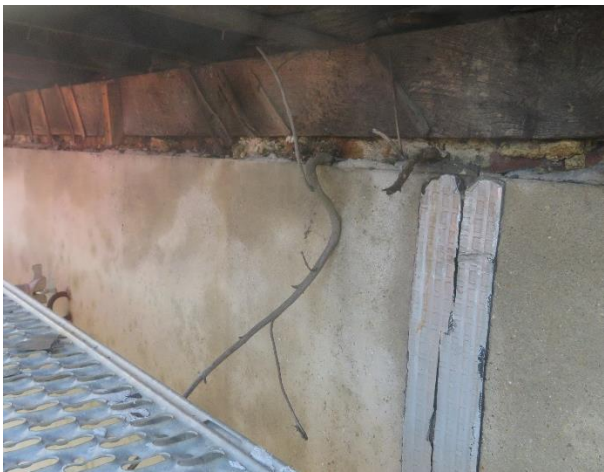
<p>Niveau de Risque : R3 Végétaux</p>	32

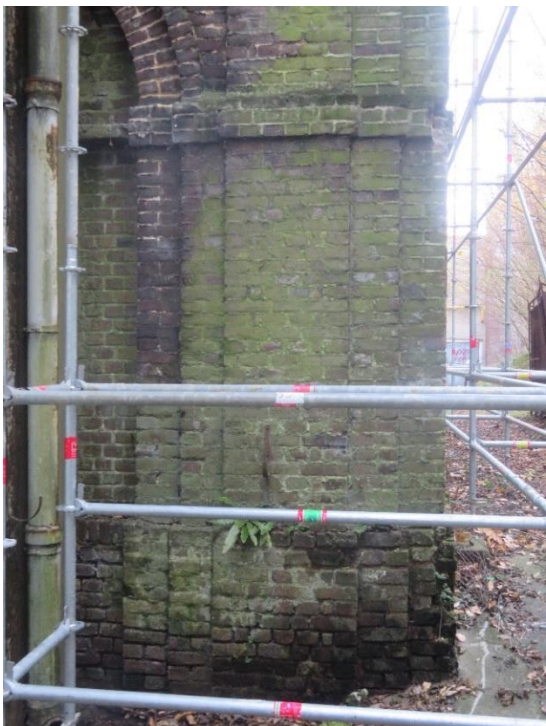
<p>Niveau de Risque : R3</p> <p>Moisissures, végétaux, infiltration d'eau</p>	2

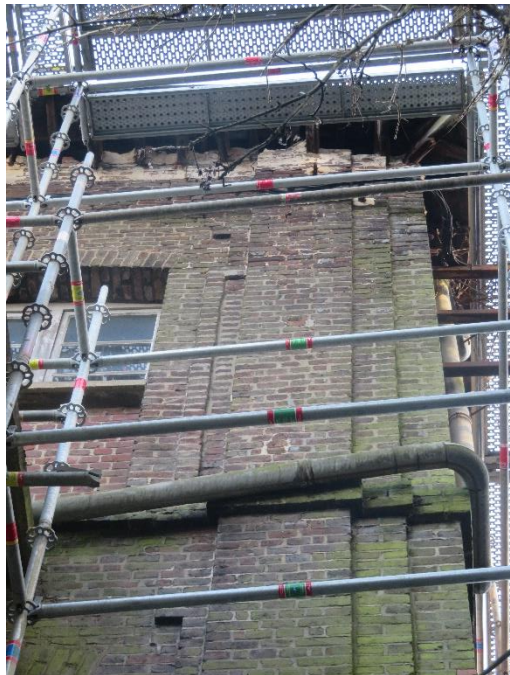
<p>Niveau de Risque : R3</p> <p>Moisissures, infiltration d'eau</p>

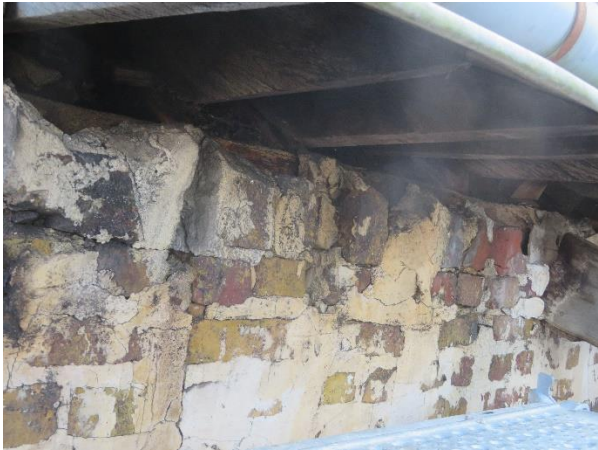
7

<p>Niveau de Risque : R2</p> <p>Joints désolidarisés, humidité, briques désolidarisées</p>	8

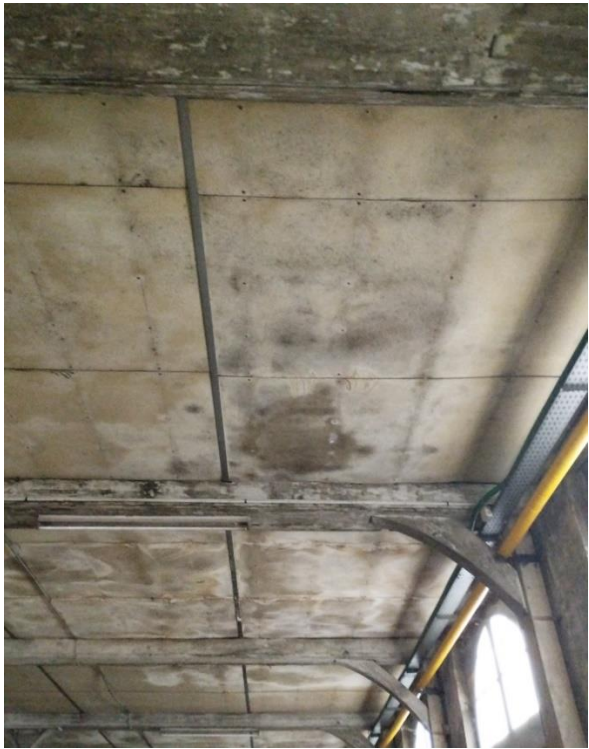
<p>Niveau de Risque : R3</p> <p>Humidité poutres et faux plafond</p>	2

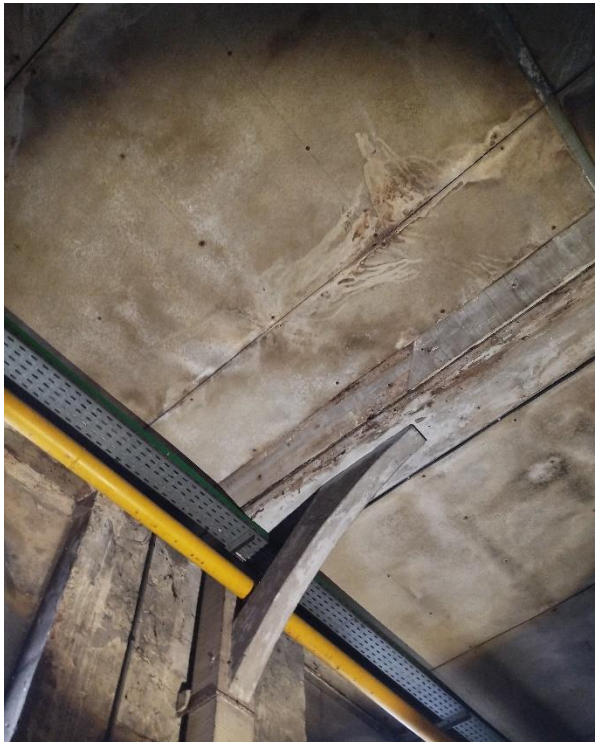
<p>Niveau de Risque : R3</p> <p>Humidité poutres et faux plafond</p>

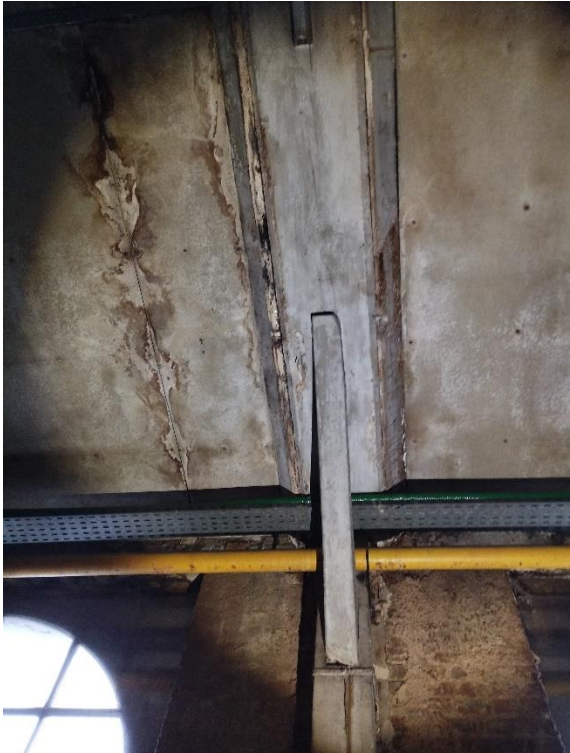
<p>3</p>

<p>Niveau de Risque : R3 Humidité poutres et faux plafond</p>	<p>4</p>

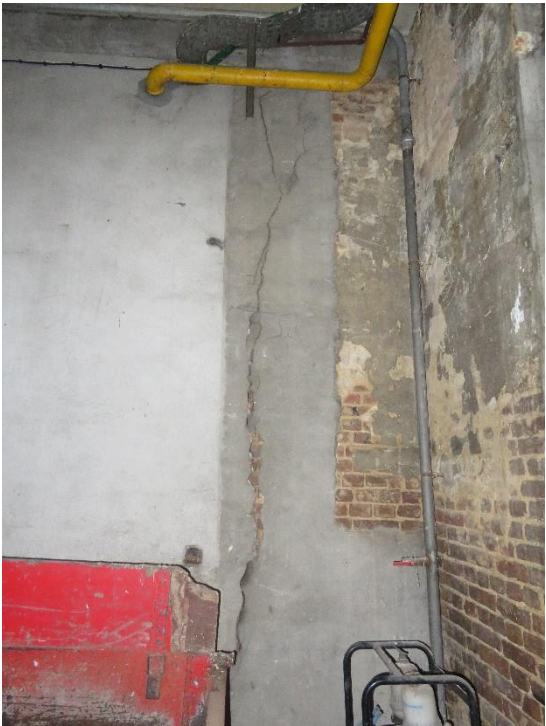
<p>Niveau de Risque : R2 Lézarde</p>
<p>5</p>

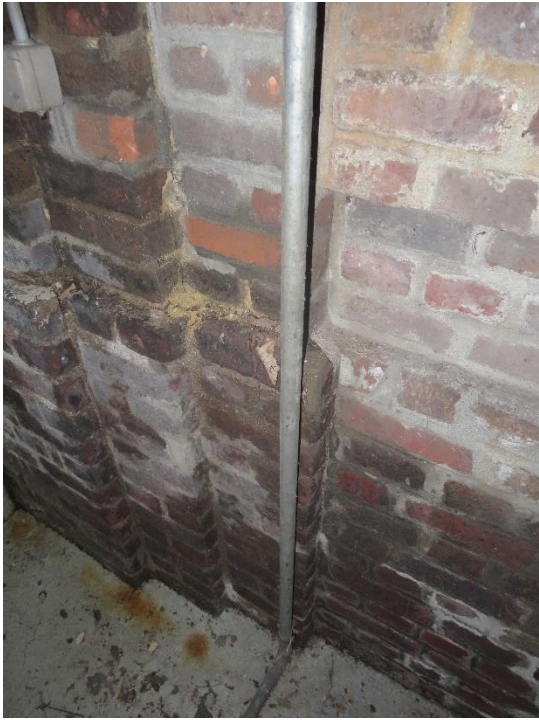
<p>Niveau de Risque : R2 Lézarde, humidité, efflorescence mur côté bâtiment mitoyen</p>

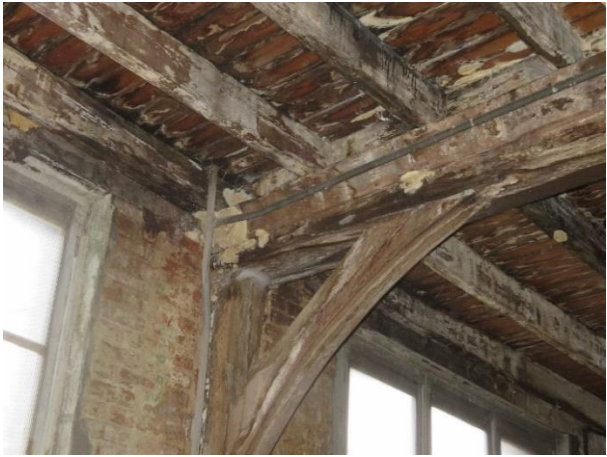
<p>Niveau de Risque : R1</p> <p>Forte humidité, déformation, moisissure et champignons</p>
7	  <p>Niveau de Risque : R1 plancher R3 mur</p> <p>Moisissures et humidité importante, joints birques détériorés</p>	8

Dans les planchers des étages, nous avons identifié des poutres en très mauvais état : déformations au droit de l'encastrement et forte moisissure (voir R+1 photos 6 - 9 et R+2 photos 7-17). Nous recommandons la mise en place d'étais en partie saine de la poutre et le plus proche possible du mur afin de créer un appui intermédiaire. Ces étais devront être calés sur bastaings en pied ou toute solution équivalente afin d'éviter un poinçonnement du plancher, ce dernier étant par endroit en très mauvais état. De plus les appuis des poutres devront être purgés et renforcés une fois les étais mis en place.

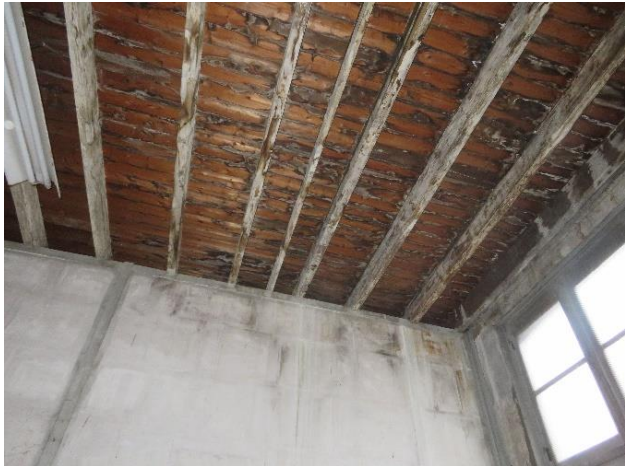
<p>Niveau de Risque : R1</p> <p>Humidité et moisissure sur plancher haut, poutres, solives et mur</p> <p>Détérioration des lames de bois du plancher</p>

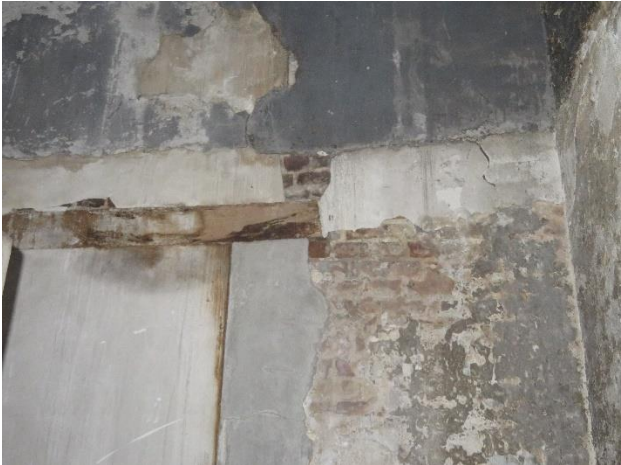
<p>Niveau de Risque : R3</p> <p>Humidité mur, joints détériorés</p>
11	  <p>Niveau de Risque : R2</p> <p>Humidité poutre, solives et mur</p>	12	  <p>Niveau de Risque : R2</p> <p>Humidité poutre et solives</p>
13

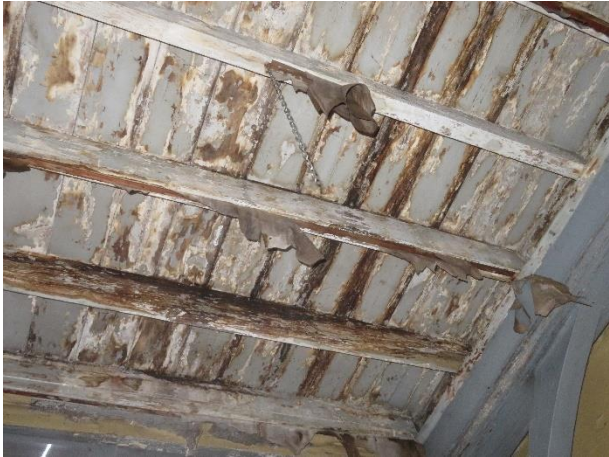
<p>Niveau de Risque : R1</p> <p>Moisissure, champignons, humidité et trous plancher haut et solives</p>	20

Nous avons aussi identifié dans les niveaux et combles, des zones de plancher en très mauvais état (infiltrations, moisissures, trous...) nécessitant une mise en sécurité immédiate (balisage, accès restreint, étaieement des solives et sommiers,...). Cependant, suite aux investigations complémentaires menées par un expert bois (voir chapitre 5), ces préconisations sont complétées et étendues à des zones plus larges. Le détail de ces zones se trouve page 45.

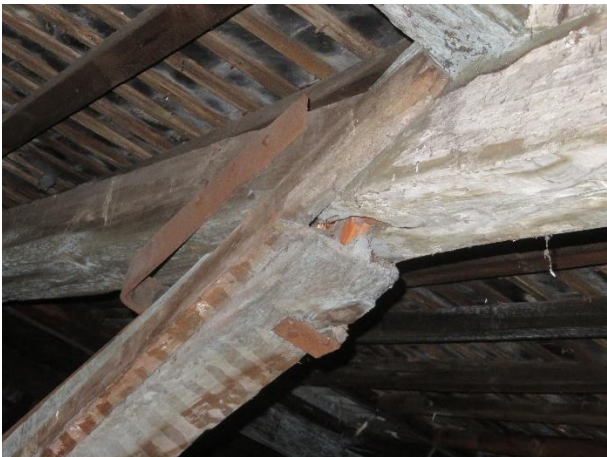
<p>5</p>

<p>Niveau de Risque : R2</p> <p>Décrochement de l'entrait avec l'arbalétrier</p>	<p>6</p>

De façon générale, nous recommandons en premier lieu un étaieement provisoire de la charpente et en particulier celui des entrails dont les liaisons avec les arbalétriers sont dégradées. Par la suite, un renforcement et une reprise des éléments détériorés de la charpente (principalement en partie Nord) devra être prévu. Les éléments repris devront être étudiés au cas par cas, ainsi que les systèmes de renforts envisagés, par un bureau d'étude charpente bois et un charpentier qualifié en charpente ancienne.

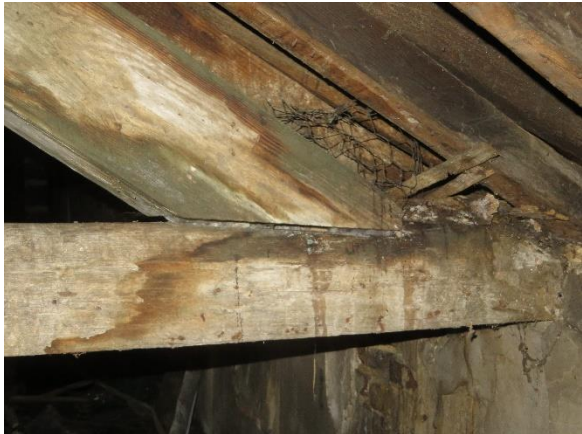
<p>Niveau de Risque : R2</p> <p>Trace d'humidité blochet et arbalétrier Fissures dans le mur</p>	<p>8</p>

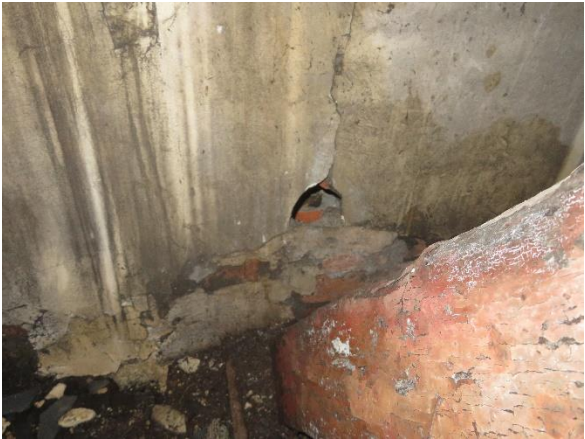
<p>Niveau de Risque : R2</p> <p>Fissure et perte de matière dans le mur, forte humidité</p>
<p>9</p>

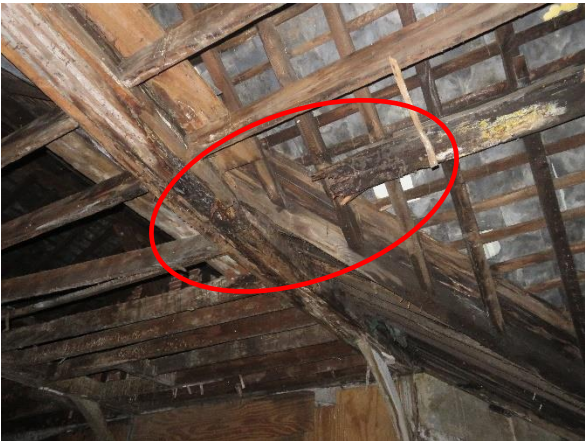
<p>Niveau de Risque : R2</p> <p>Panne sectionnée, moisissures, perte de section</p>

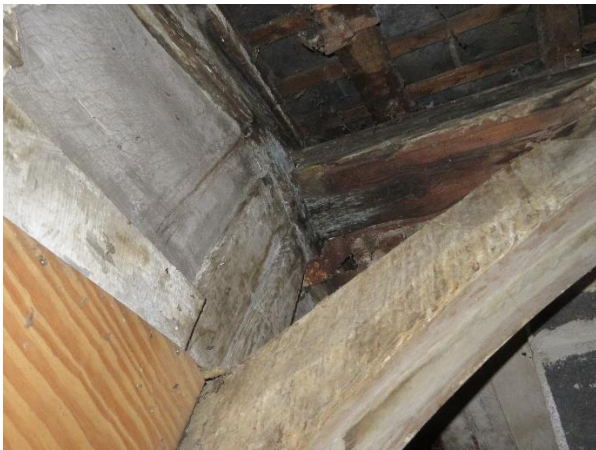
<p>Niveau de Risque : R2 Humidité à l'appui</p>	14

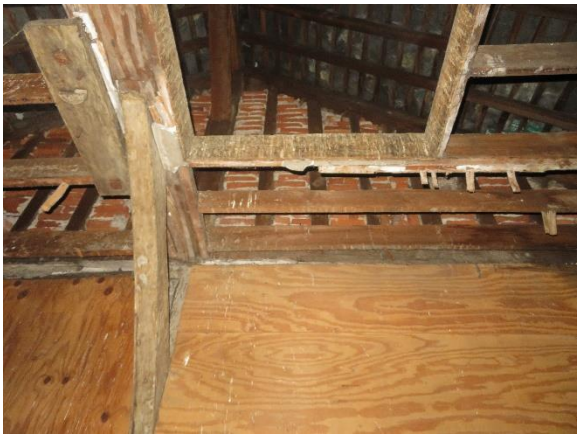
<p>Niveau de Risque : R3 Perte de section de la solive</p>
15

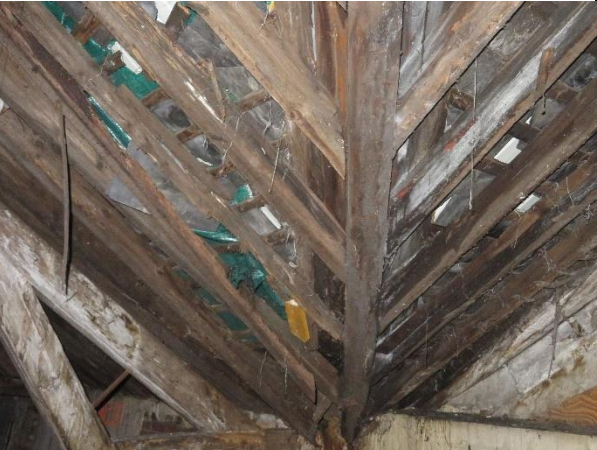
<p>Niveau de Risque : R2 Traces d'humidité et chevrons non appuyés sur l'arbalétrier de noue</p>

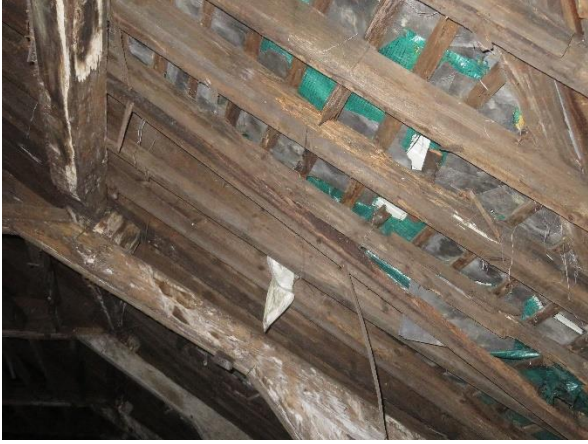
<p>17</p>

<p>Niveau de Risque : R2 Chevrons cassés, traces d'humidité, moisissures</p>	<p>18</p>

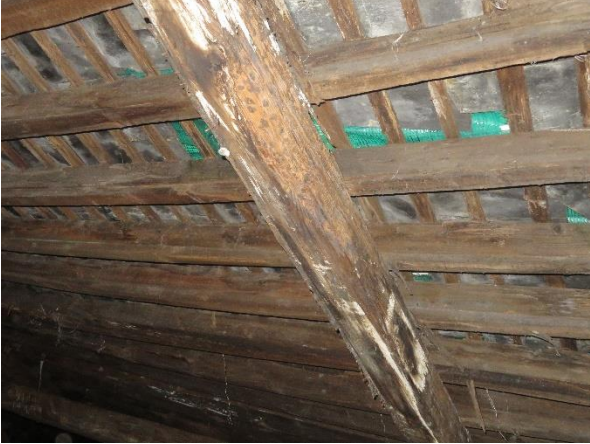
<p>Niveau de Risque : R2 Traces d'humidité, moisissures arbalétrier</p>
<p>19</p>

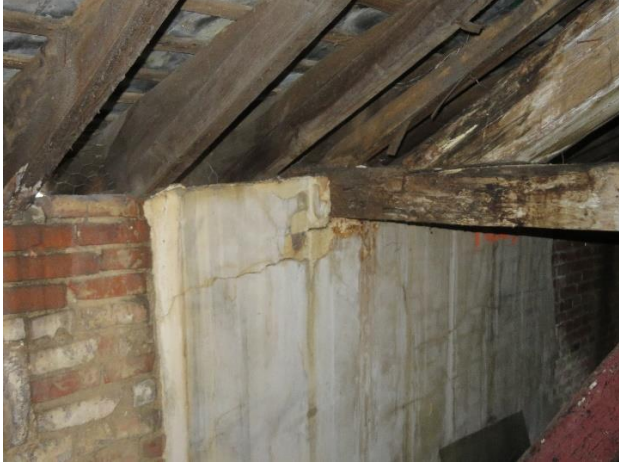
<p>Niveau de Risque : R2 Trace d'humidité blochet et arbalétrier Humidité et fissures dans le mur</p>	<p>22</p>

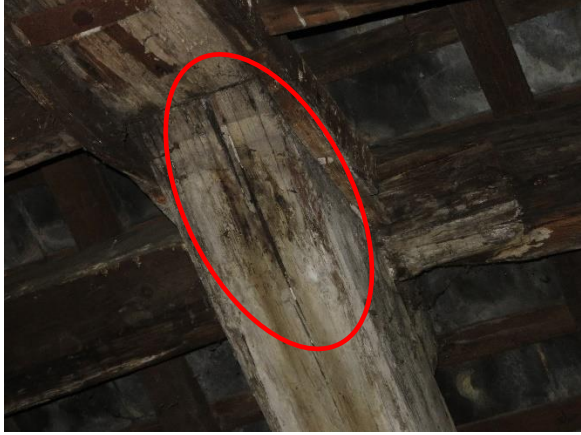
<p>Niveau de Risque : R2 Fissure et humidité arbalétrier</p>

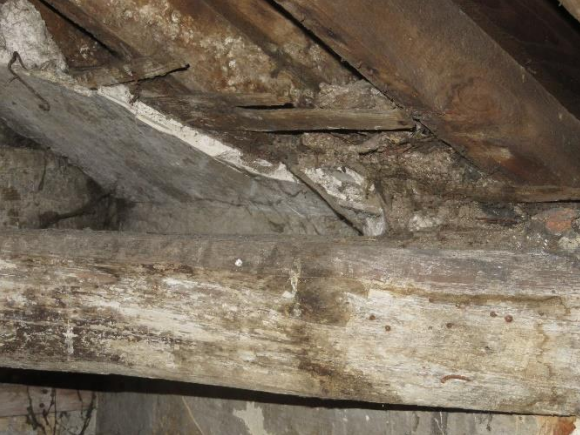
<p>Niveau de Risque : R2 Traces d'humidité</p>

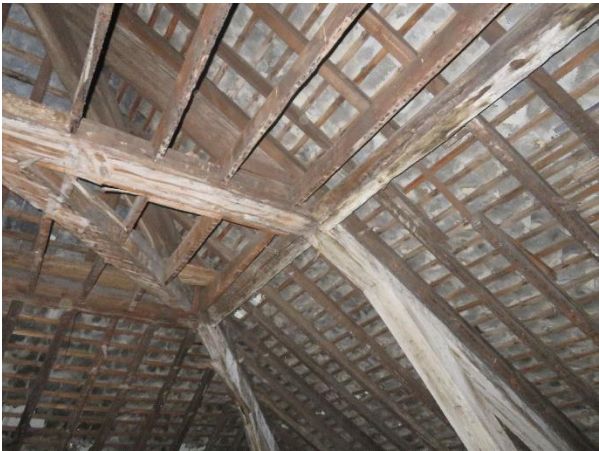
<p>Niveau de Risque : R2 Traces d'humidité</p>	32

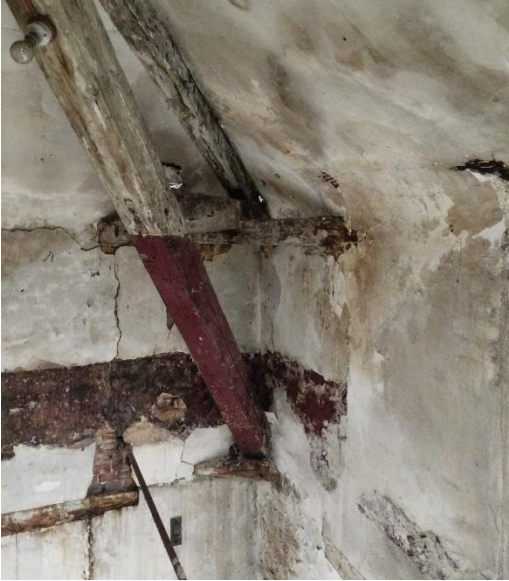
<p>Niveau de Risque : R2 Forte humidité mur et charpente Fissures dans le mur</p>	34

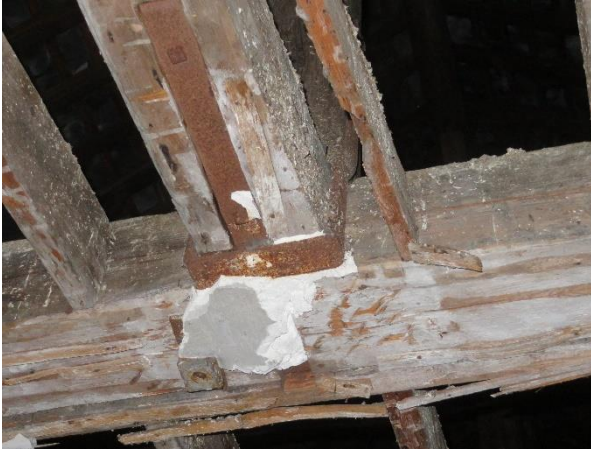
<p>Niveau de Risque : R2 Perte de section solives et poutre</p>

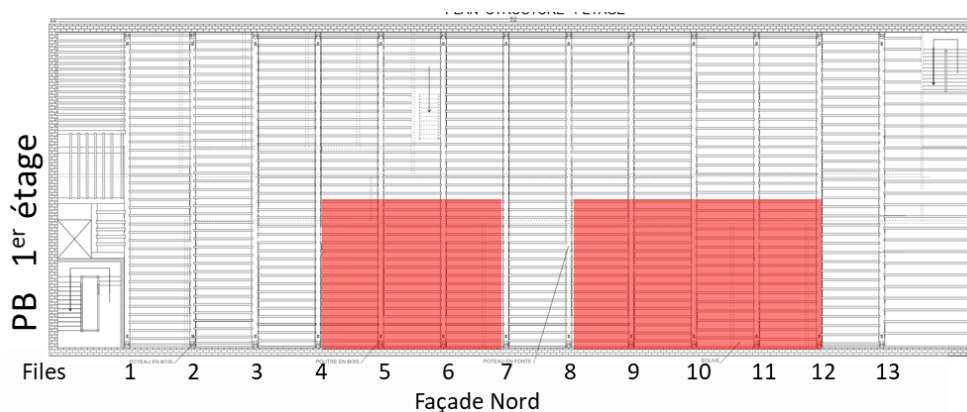
Plancher bas du 1^{er} étage dégradé par *Trechispora farinacea*, *Donkioporia expansa*

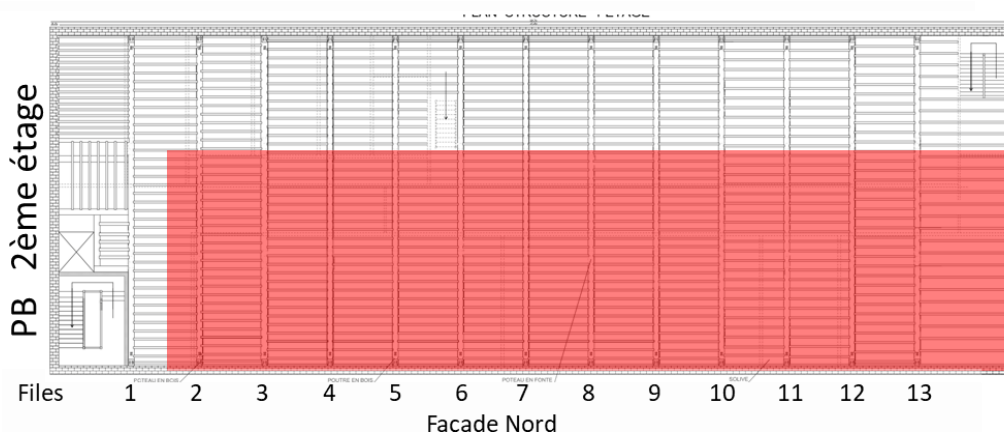
Plancher bas du 2^{ème} étage dégradé par *Trechispora farinacea*, *Serpula lacrymans* et *Coniophora puteana*

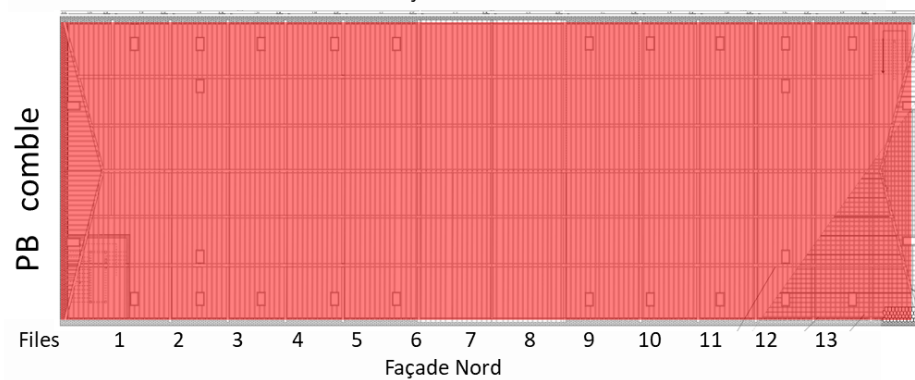
Le plancher bas des combles n'est pas sécurisé. De nombreuses altérations par *Trechispora farinacea*, *Serpula lacrymans* et *Coniophora puteana* sont visibles.
