Entomologie et Mycologie Immobilières

Expert	Emmanuel JUIN
Date	31 et 01 février 2023
Site	route de Lyons Rouen
Réf FCBA	057/3200

## RAPPORT D'EXPERTISE

Mandant : Ville de Rouen

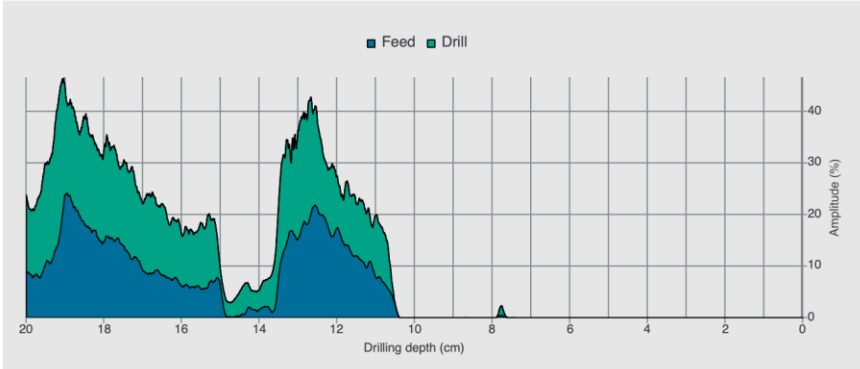
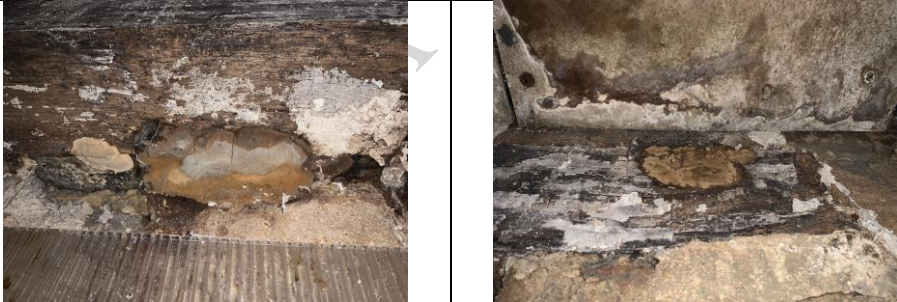
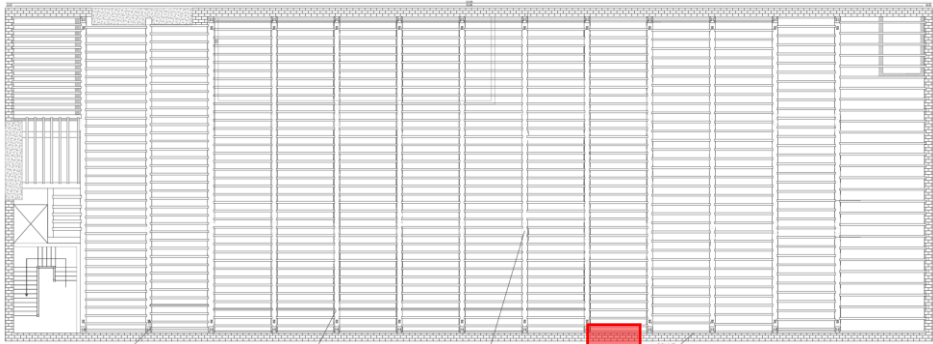
Constat		Mesure Curative
Densi 1	Le résultat est hétérogène avec une perte totale de matière entre 0cm et 11 cm et à 14 cm. La sablière est aussi dégradée par <i>Donkioporia expansa</i> (polypore).	Reprise de l'encastrement du sommier et de la sablière par un charpentier qualifié.

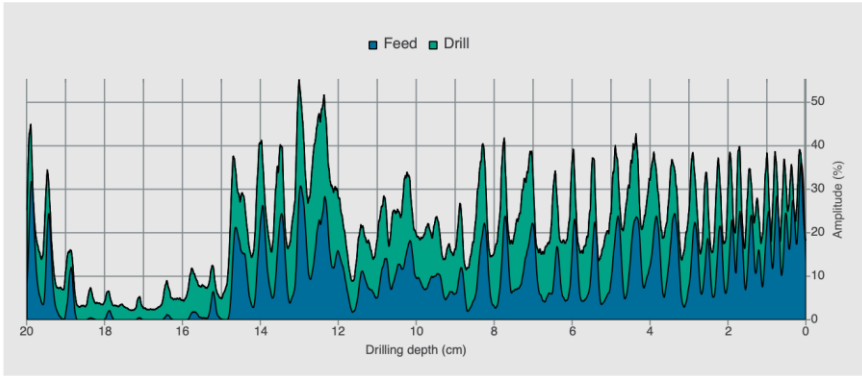
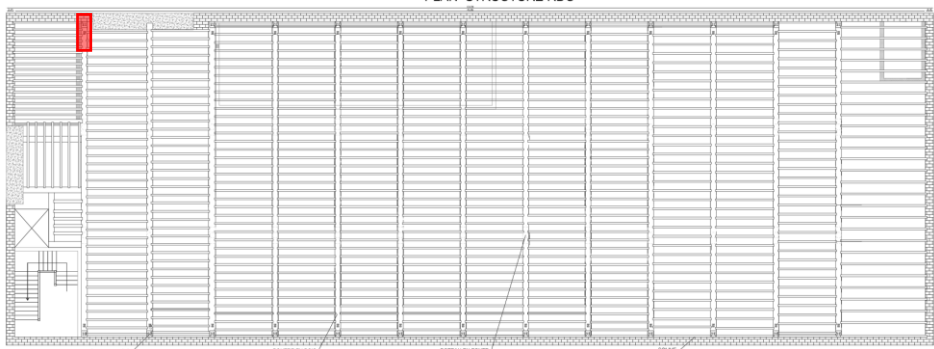
Constat		Mesure Curative
Densi 1	Le résultat est hétérogène avec une perte totale de matière entre 14 cm et 19 cm.	Reprise de l'encastrement du sommier par un charpentier qualifié et mise en œuvre d'un traitement fongicide selon référentiel FCBA.
(1) H m/m Anormale : Non	Taux :	Localisation :

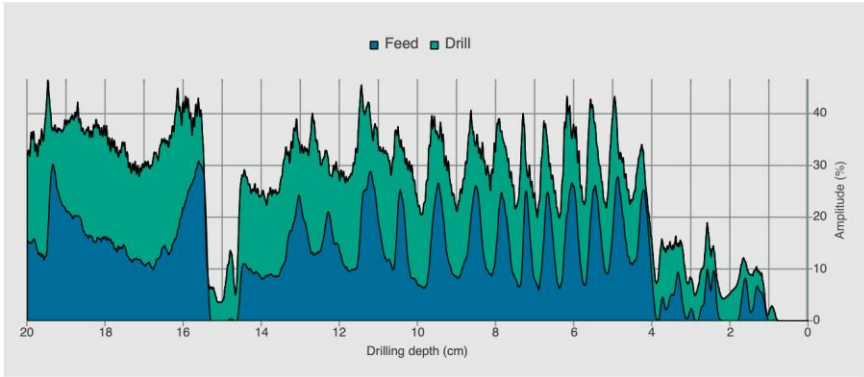
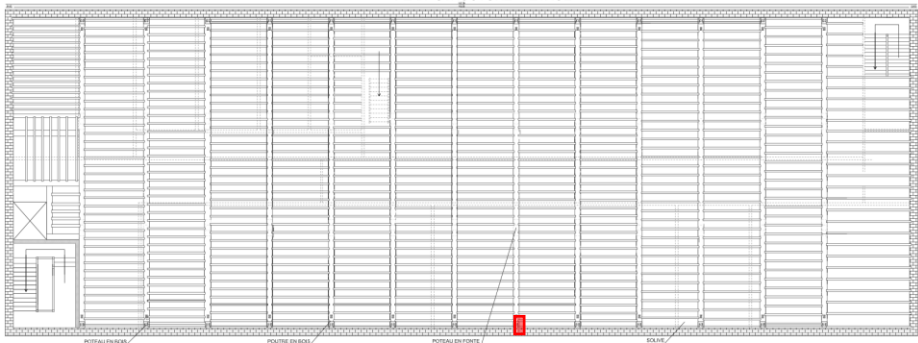
Constat	Mesure Curative
Densi 1	Le résultat est hétérogène avec une perte totale de matière entre 0 et 4 cm puis à 15 cm.	Reprise de l'encastrement du sommier par un charpentier qualifié et mise en œuvre d'un traitement fongicide selon référentiel FCBA.
(1) H m/m Anormale : Non	Taux :	Localisation :

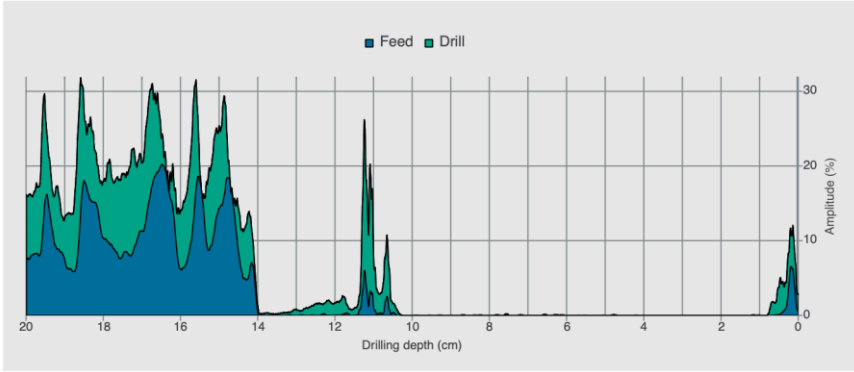
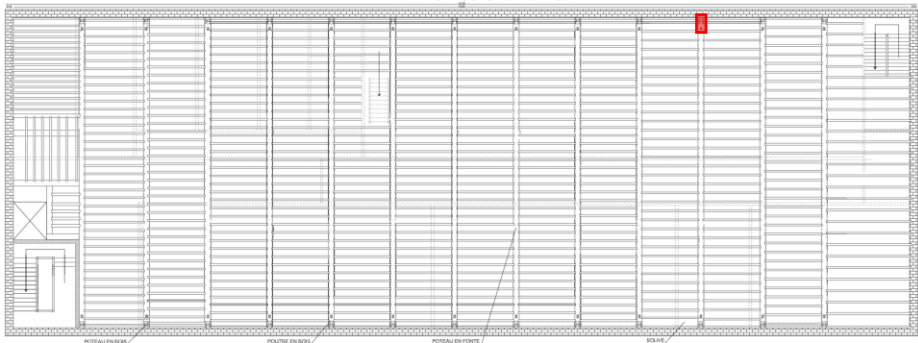
Constat		Mesure Curative
Densi 1	Le résultat est hétérogène avec une perte totale de matière entre 0 cm et 14 cm.	Reprise de l'encastrement du sommier par un charpentier qualifié et mise en œuvre d'un traitement fongicide selon référentiel FCBA.

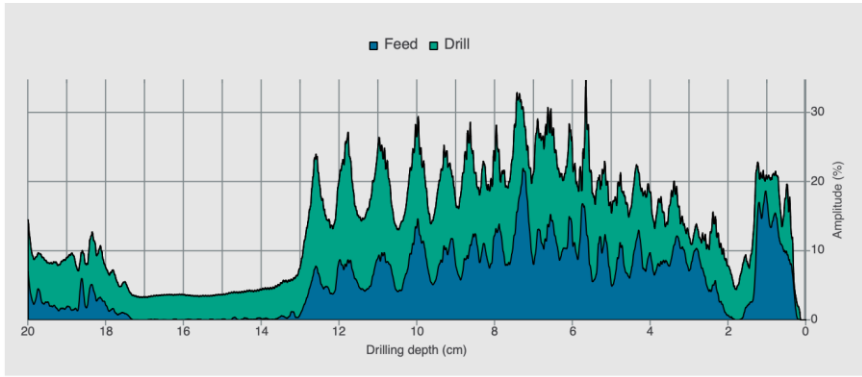
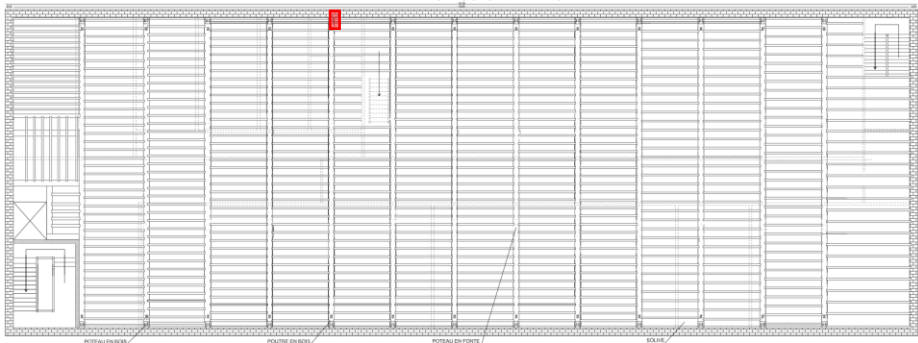
Constat		Mesure Curative
Densi 1	Le résultat est hétérogène avec une perte totale de matière à partir de 14 cm.	Reprise de l'encastrement du sommier par un charpentier qualifié et mise en œuvre d'un traitement fongicide selon référentiel FCBA.
(1) H m/m Anormale : Non	Taux :	Localisation :

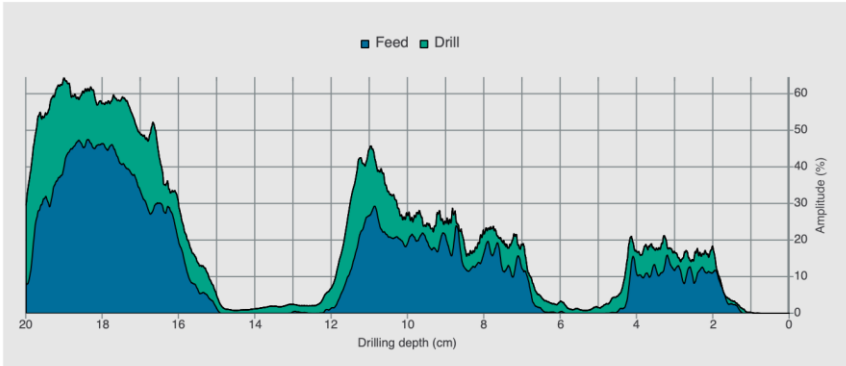
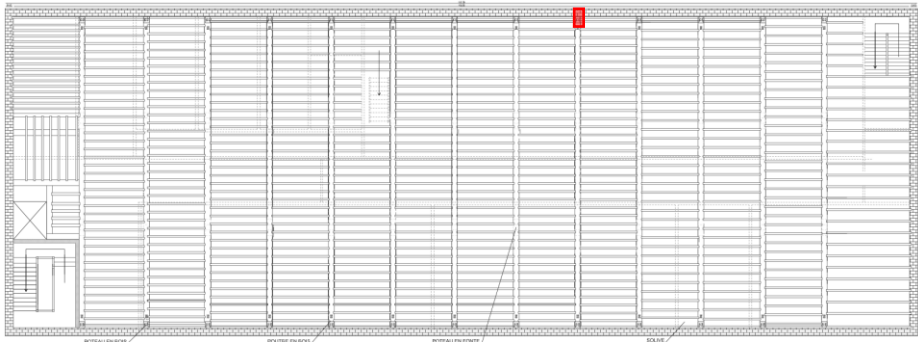
Constat		Mesure Curative	
Densi 1	Le résultat est hétérogène avec une perte totale de matière entre 4 et 6 cm puis 12 et 15 cm.	Reprise de l'encastrement du sommier par un charpentier qualifié et mise en œuvre d'un traitement fongicide selon référentiel FCBA.	
(1) H m/m Anormale : OUI	Taux : > 37 % Hr m/m	Localisation : encastrement

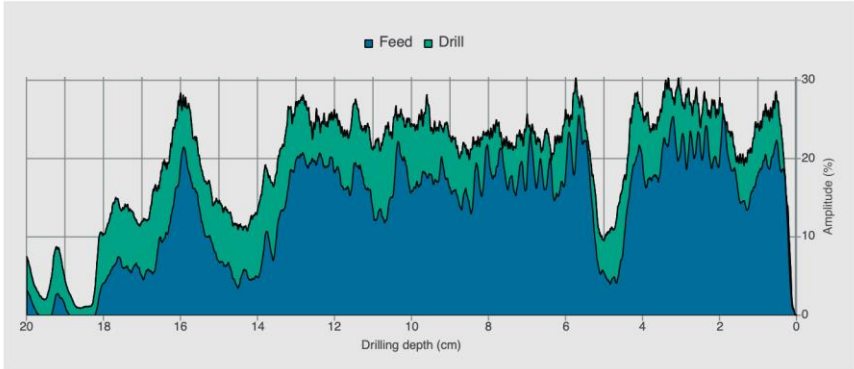
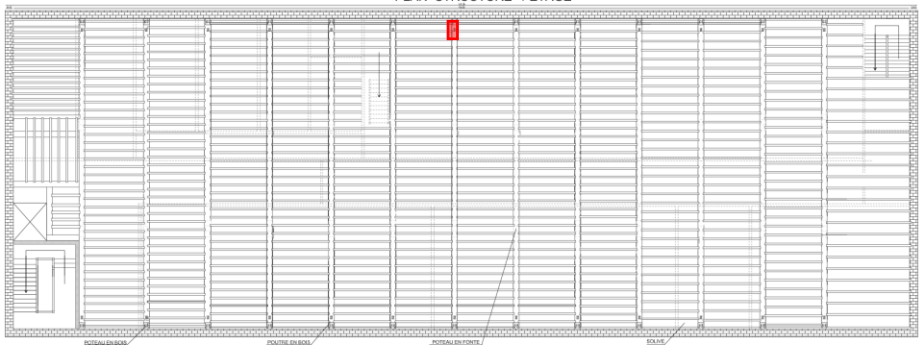
## 6.5.6. Encastrement Sud - 7

Constat		Mesure Curative
	Densi 1	Le résultat est hétérogène avec une perte totale de matière à 5 cm puis 14 et à partir de 18 cm.	Reprise de l'encastrement du sommier par un charpentier qualifié et mise en œuvre d'un traitement fongicide selon référentiel FCBA.

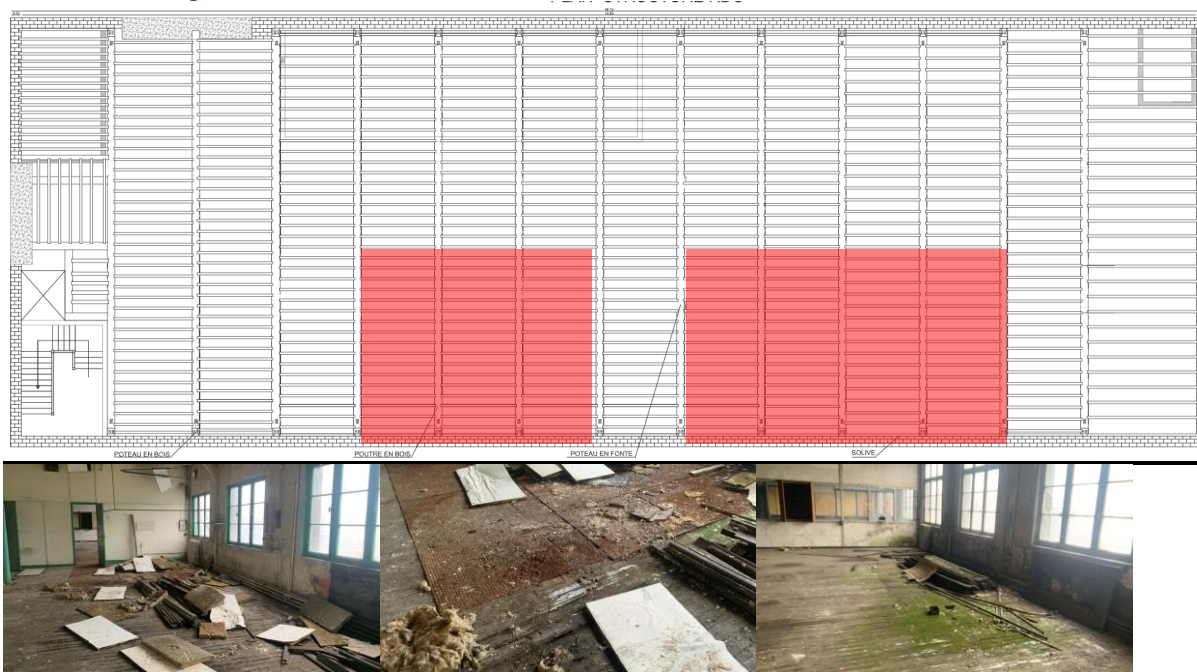
### 7.1. 1<sup>er</sup> étage.

Plancher bas du 1<sup>er</sup> étage dégradé par *Trechispora farinacea*, *Donkioporia expansa*.

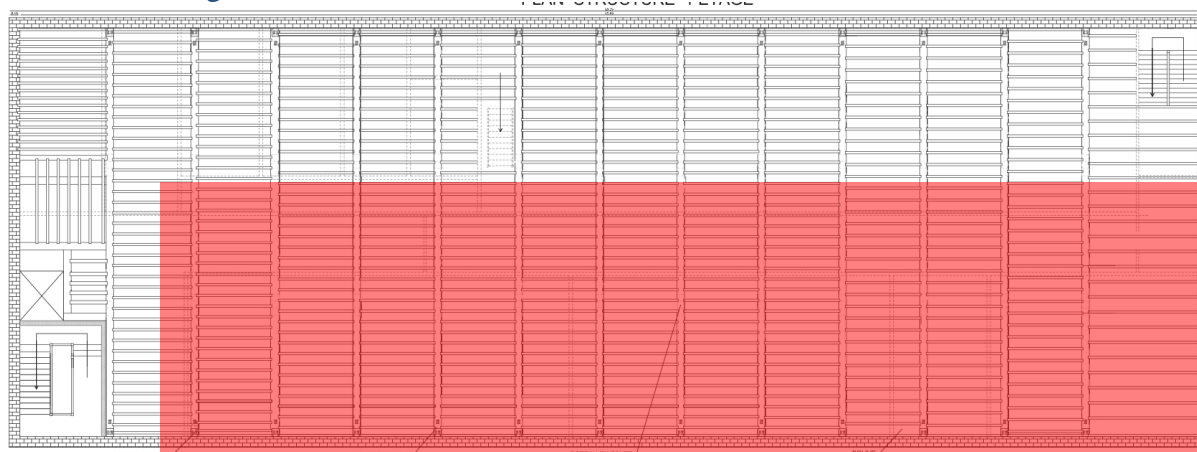
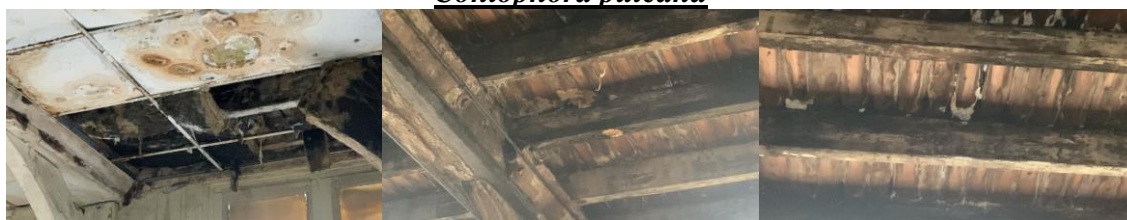
## 7.2. 2<sup>ème</sup> étage.

**Plancher bas du 2<sup>ème</sup> étage dégradé par *Trechispora farinacea*, *Serpula lacrymans* et *Coniophora puteana***

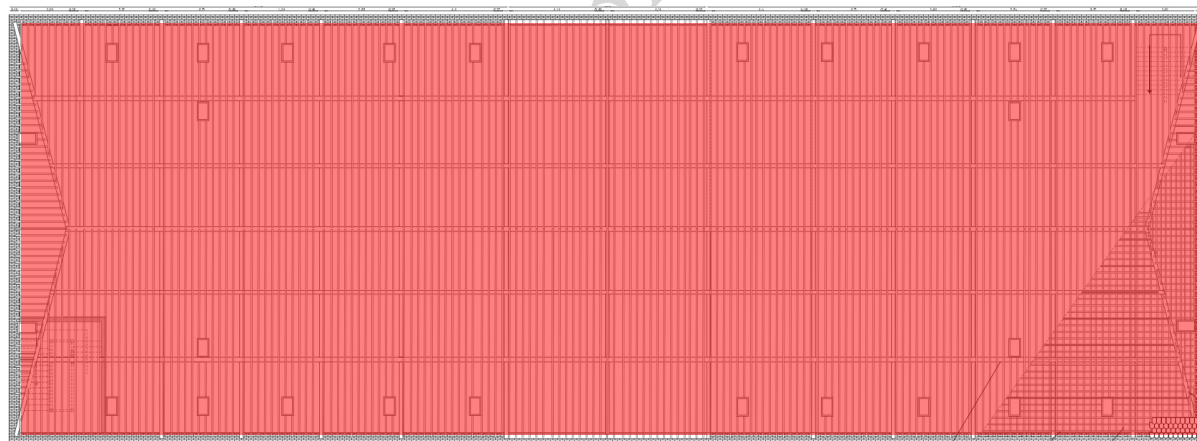
## 7.3. Comble.

**Le plancher bas des combles n'est pas sécurisé. De nombreuses altérations par *Trechispora farinacea*, *Serpula lacrymans* et *Coniophora puteana* sont visibles.**
