Entomologie et Mycologie Immobilières

Expert	Emmanuel JUIN
Date	31 et 01 février 2023
Site	route de Lyons Rouen
Réf FCBA	057/3200

## RAPPORT D'EXPERTISE

Mandant : Ville de Rouen

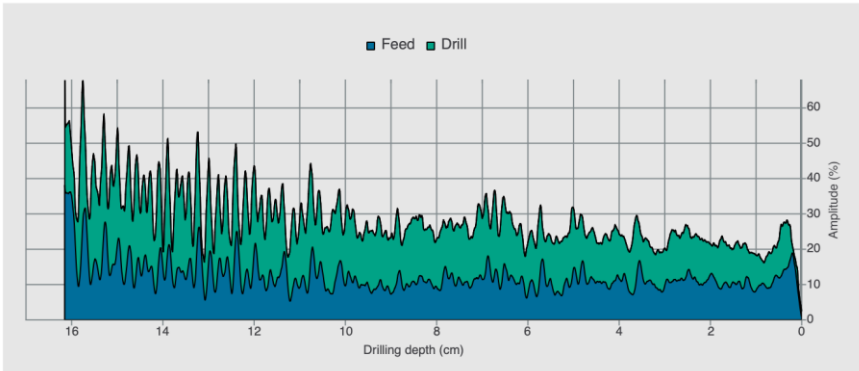
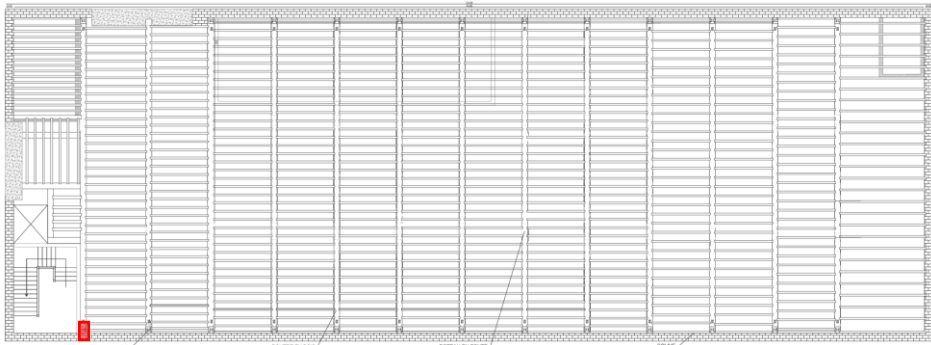
### 6.3.1. Encastrement Nord - 1

<table><tr> <th colspan="2">Constat</th> <th colspan="2">Mesure Curative</th> </tr><tr> <td>Densi 1</td> <td>Le résultat est homogène.</td> <td colspan="2">Sans objet.</td> </tr></table>

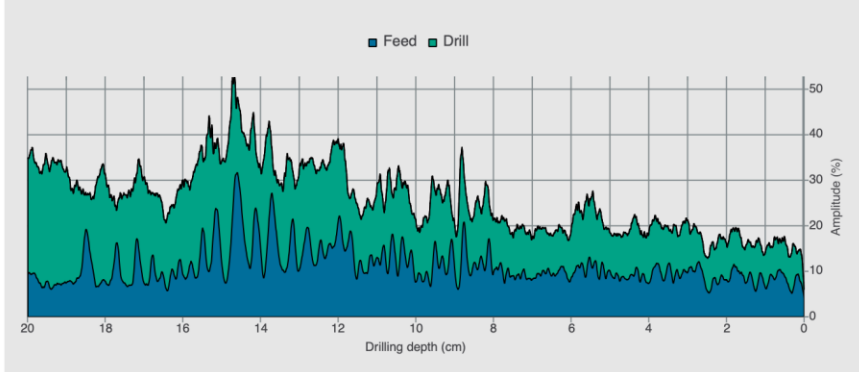
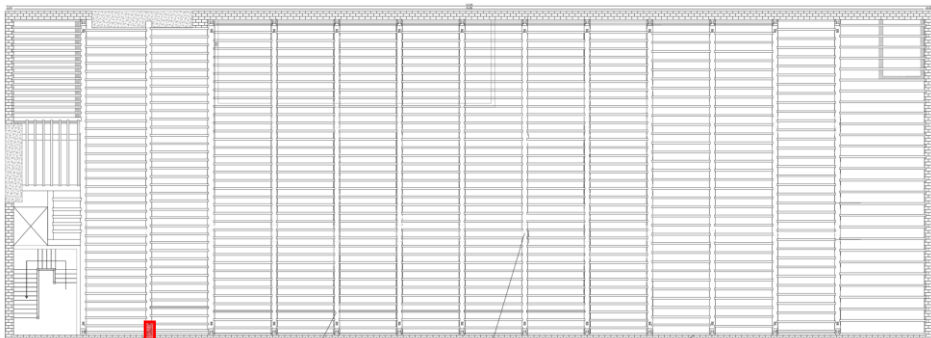
### 6.3.2. Encastrement Nord - 2

<b>Constat</b>		<b>Mesure Curative</b>
<b>Densi 1</b>	Le résultat est homogène.	Sans objet.
(1) H m/m Anormale : Non	Taux :	Localisation :

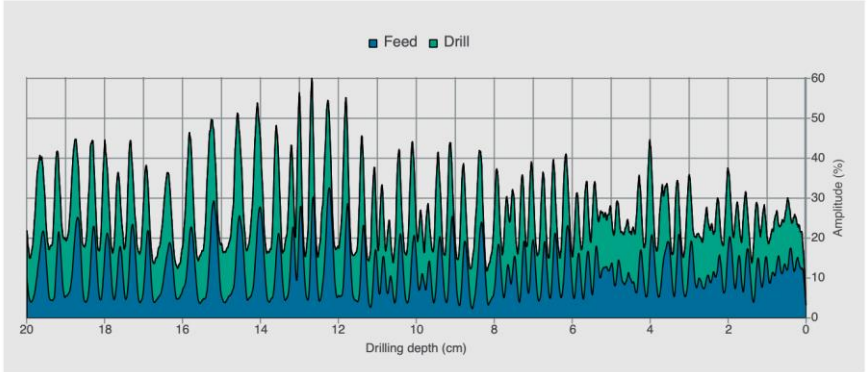
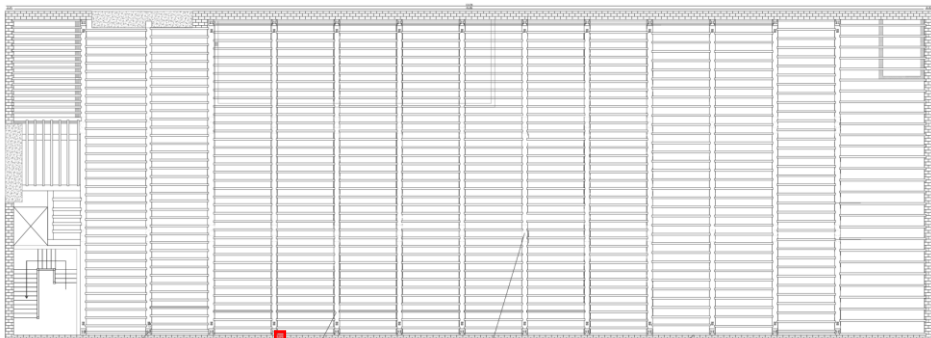
#### 6.3.4. Encastrement Nord - 4

Constat		Mesure Curative
	Densi 1	Le résultat est homogène.	Sans objet.

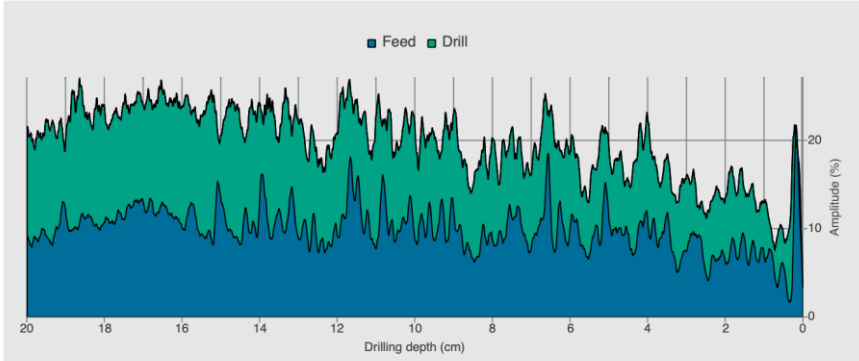
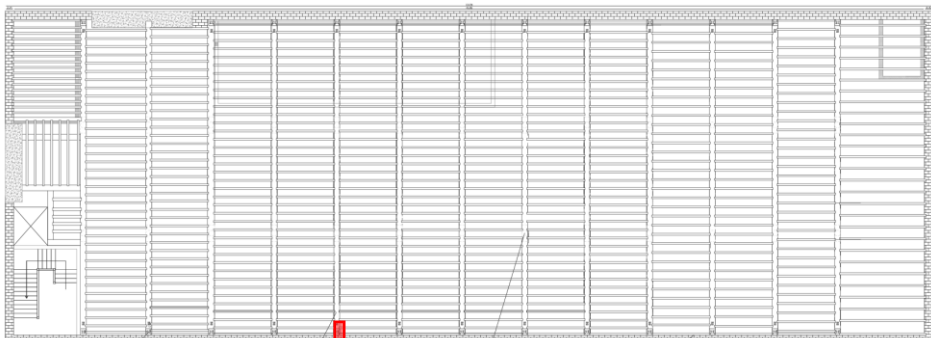
### 6.3.5. Encastrement Nord - 5

<b>Constat</b>	<b>Mesure Curative</b>
<b>Densi 1</b>	Le résultat est homogène.	Sans objet.

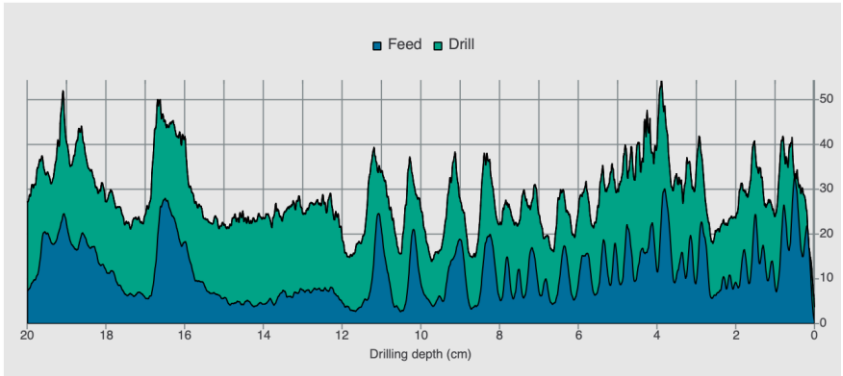
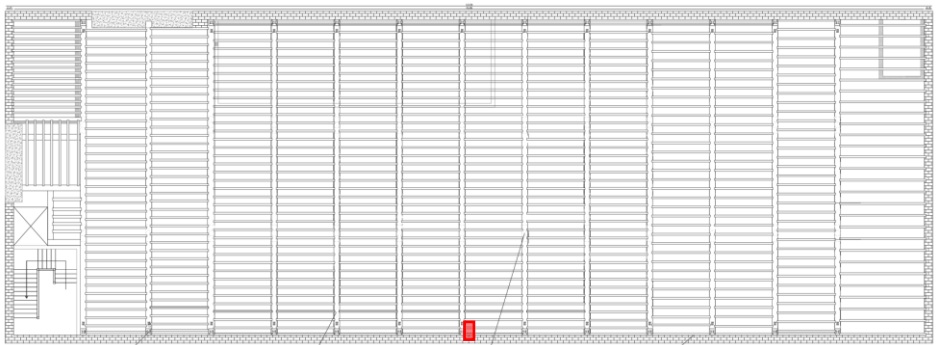
### 6.3.7. Encastrement Nord - 7

Densi 1	Le résultat est homogène.	
(1) H m/m Anormale : Non	Taux :	Sans objet.
		Localisation :

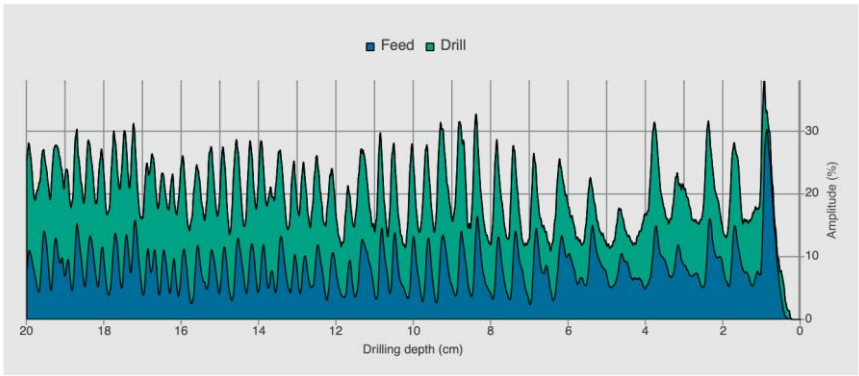
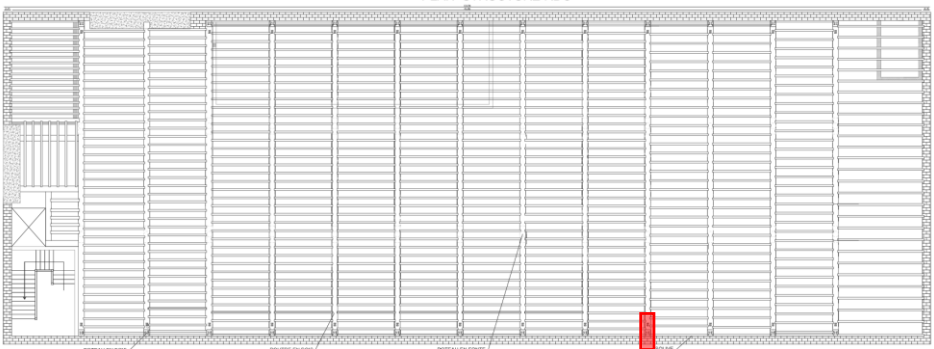
### 6.3.10. Encastrement Nord - 10

Densi 1	Le résultat est homogène.	
(1) H m/m Anormale : Non	Taux :	Localisation :

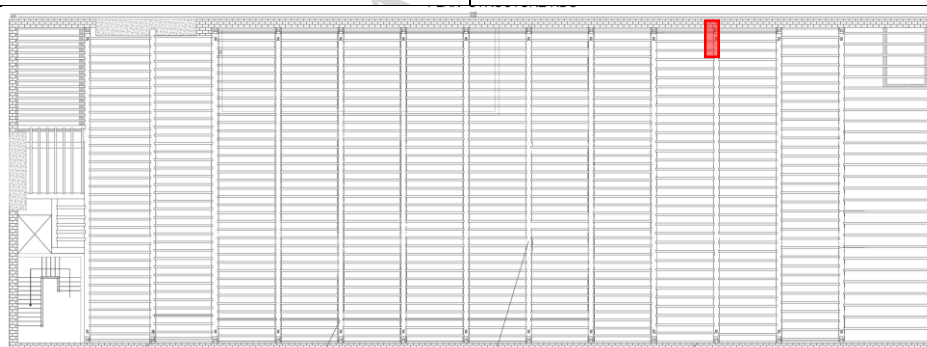
Constat		Mesure Curative
Densi 1	Le résultat est homogène.	Sans objet.
(1) H m/m Anormale : Non	Taux :	Localisation :

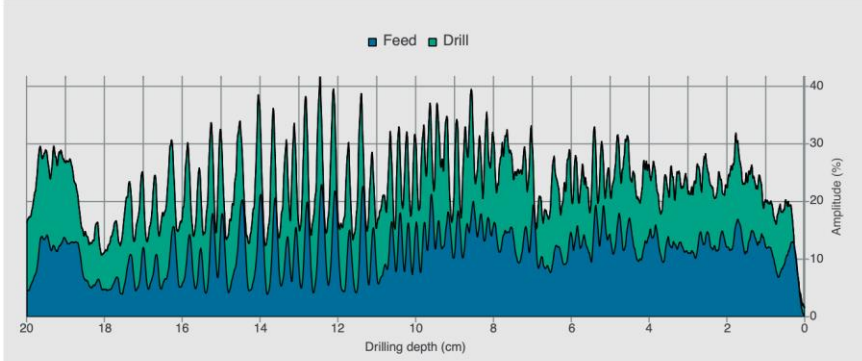
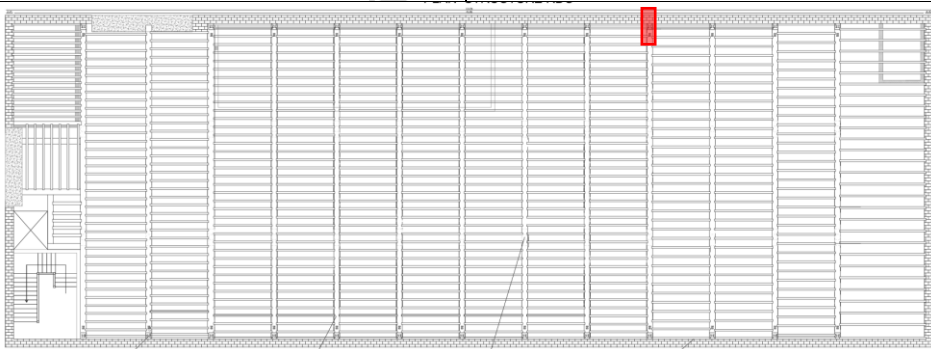
### 6.3.16. Encastrement Sud - 10

<b>Constat</b>		<b>Mesure Curative</b>
	Densi 1	Le résultat est homogène.	Sans objet.

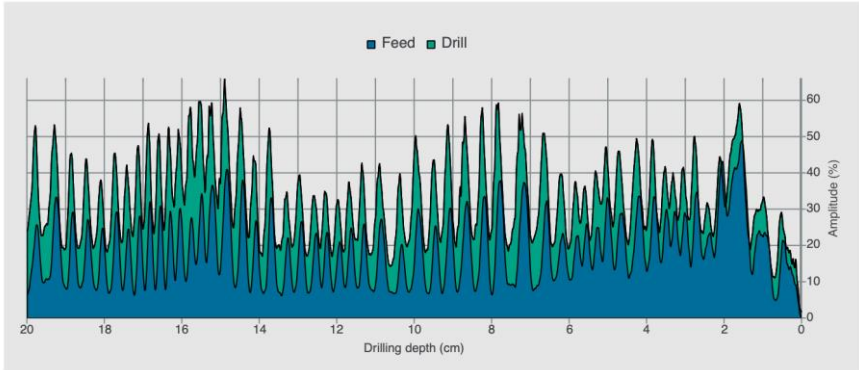
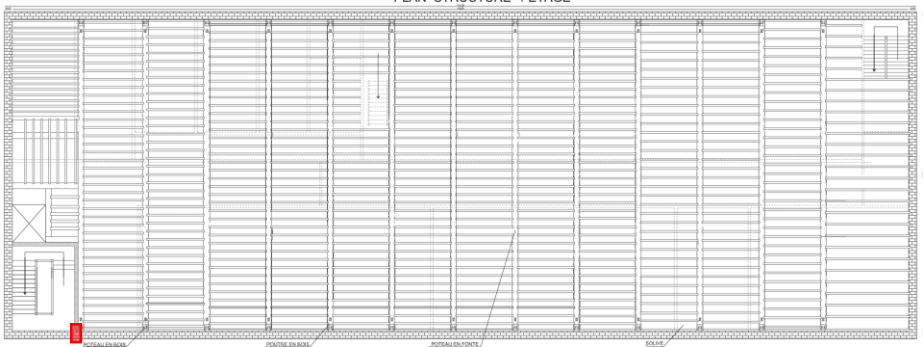
### 6.4.1. Encastrement Nord - 1

Constat		Mesure Curative
Densi 1	Le résultat est homogène.	Sans objet.
(1) H m/m Anormale : Non	Taux :	Localisation :

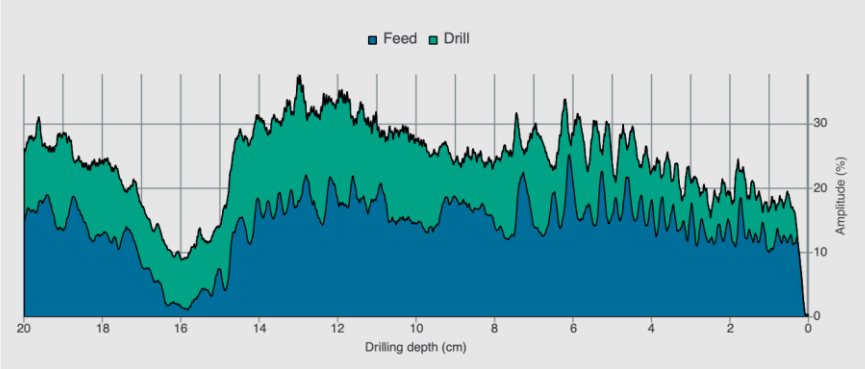
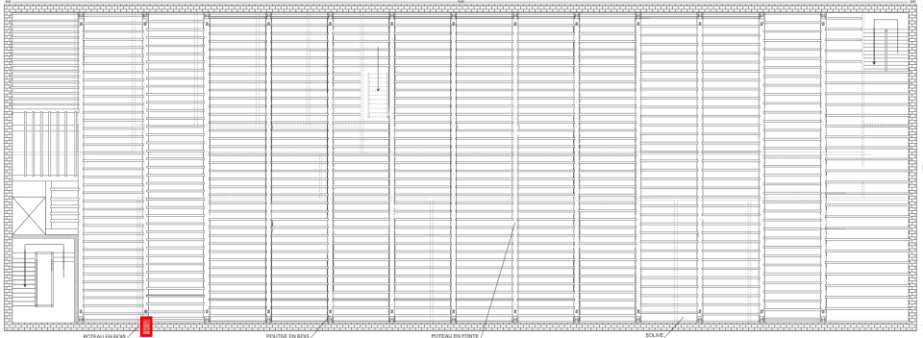
## 6.4.2. Encastrement Nord - 2

<b>Constat</b>		<b>Mesure Curative</b>
<b>Densi 1</b>	Le résultat est homogène.	Sans objet.

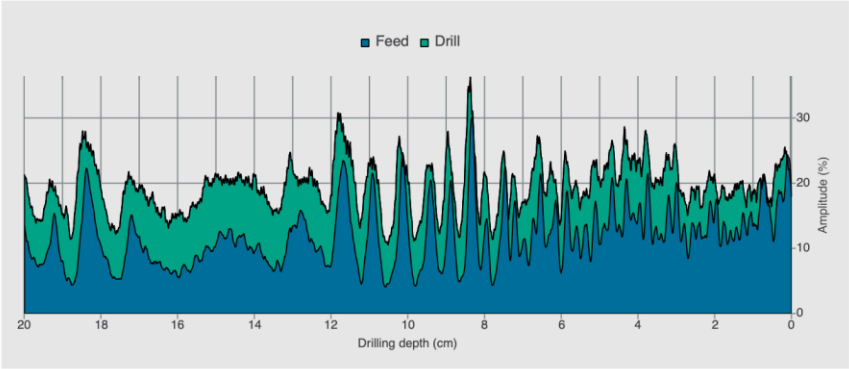
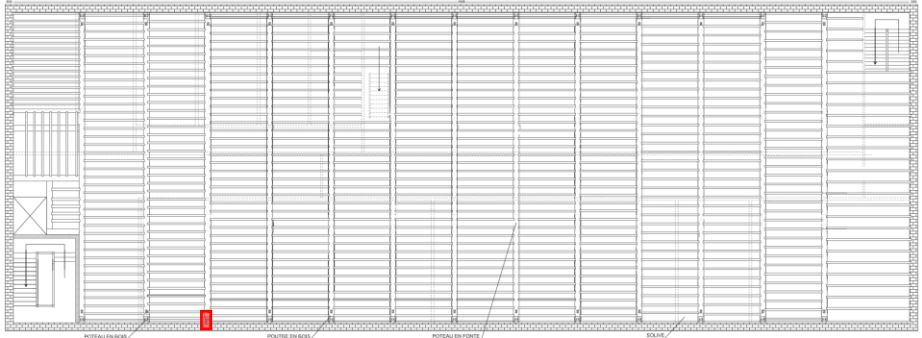
### 6.4.3. Encastrement Nord - 3

Constat		Mesure Curative
Densi 1	Le résultat est homogène.	Sans objet.
(1) H m/m Anormale : Non	Taux :	Localisation :

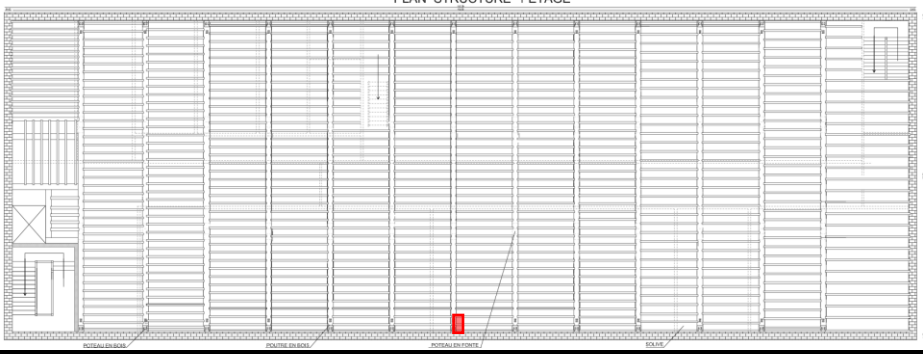
#### 6.4.5. Encastrement Nord – 7

Constat		Mesure Curative
Densi 1	Le résultat est homogène.	Sans objet.
(1) H m/m Anormale : Non	Taux :	Localisation :

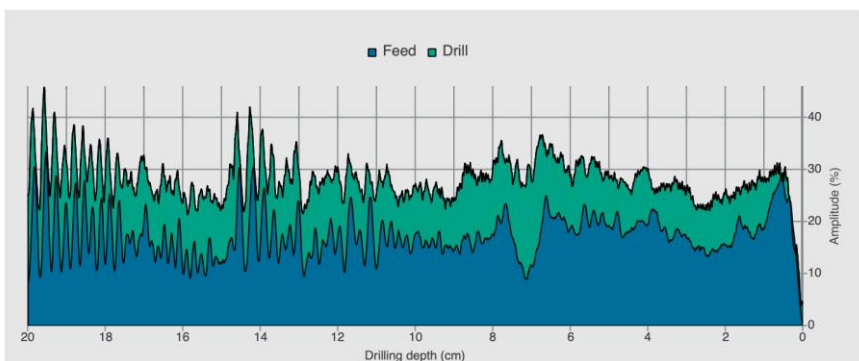
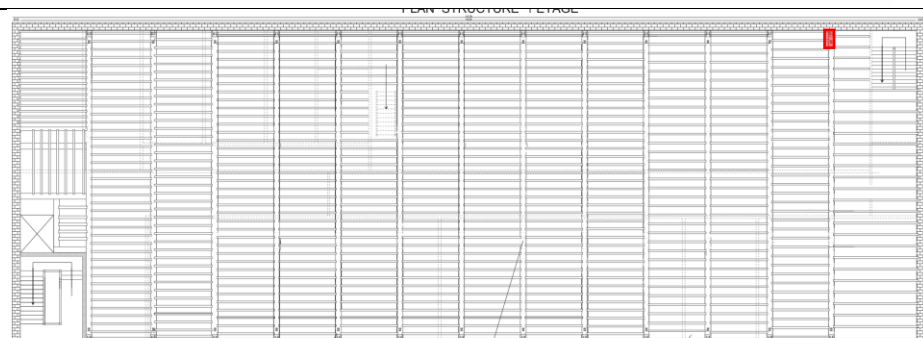
### 6.4.11. Encastrement Sud – 13

<b>Constat</b>		<b>Mesure Curative</b>
<b>Densi 1</b>	Le résultat est homogène.	Sans objet.

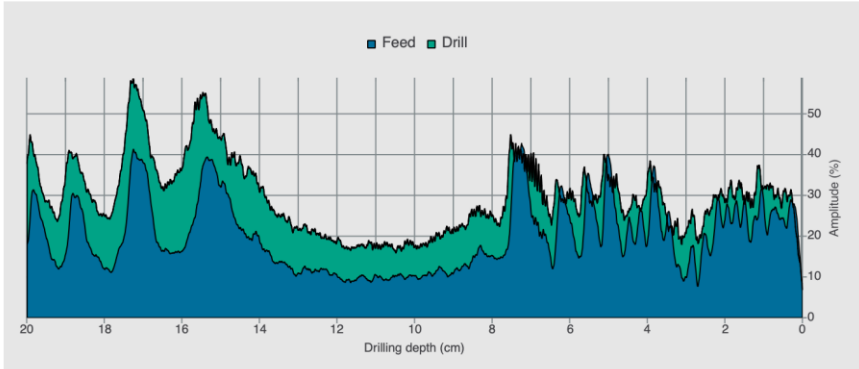
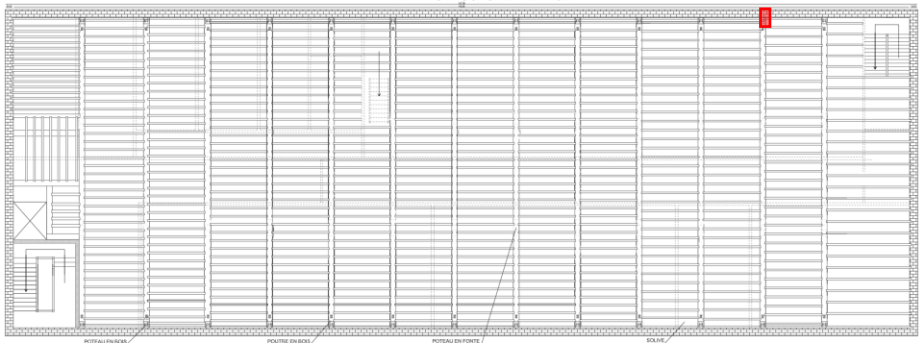
## 6.4.12. Encastrement Sud – 12

<b>Constat</b>		<b>Mesure Curative</b>
<b>Densi 1</b>	Le résultat est homogène.	Sans objet.
(1) H m/m Anormale : Non	Taux :	Localisation :

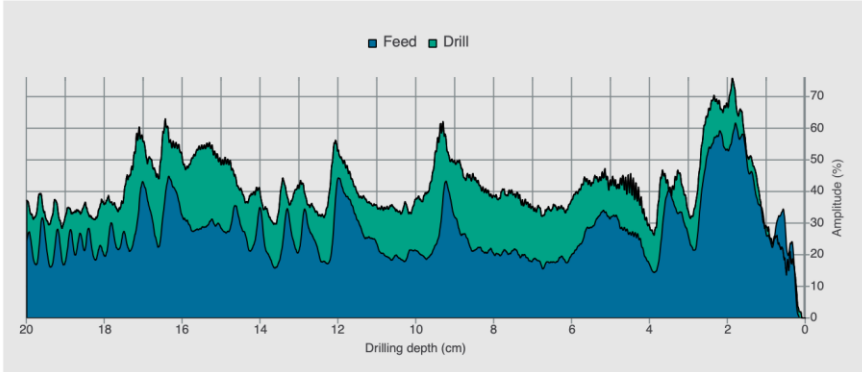
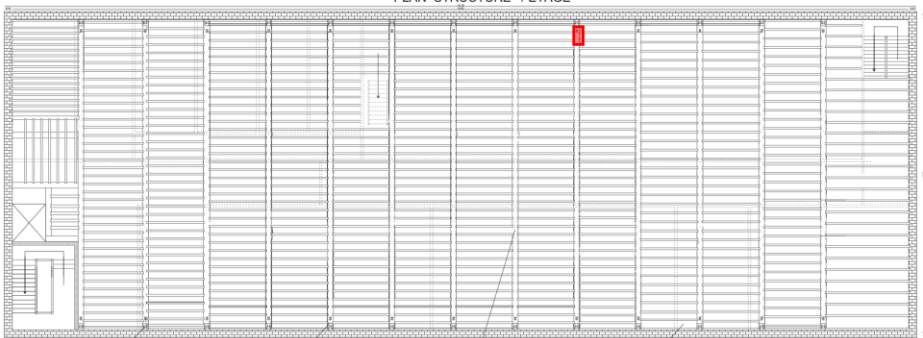
#### 6.4.15. Encastrement Sud – 9

<b>Constat</b>		<b>Mesure Curative</b>
<b>Densi 1</b>	Le résultat est homogène.	Sans objet.

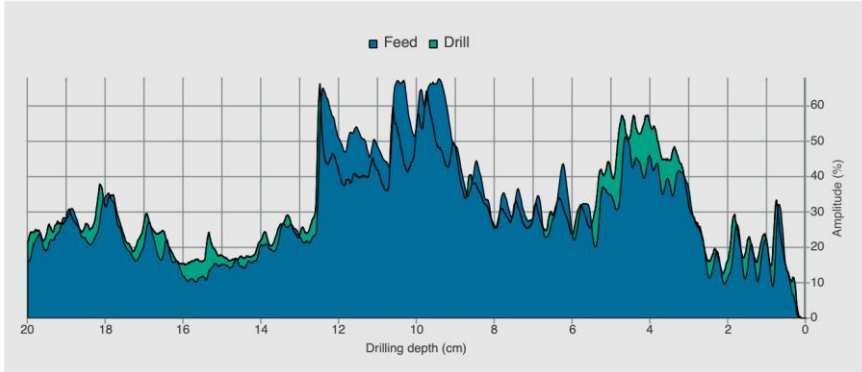
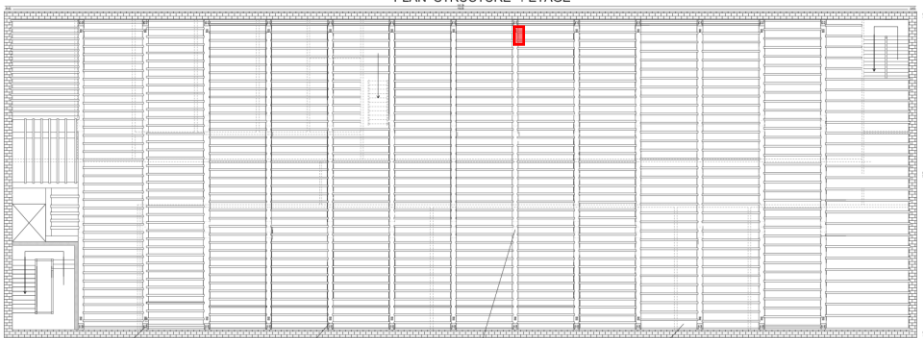
## 6.4.16. Encastrement Sud – 8

<b>Constat</b>		<b>Mesure Curative</b>
<b>Densi 1</b>	Le résultat est homogène.	Sans objet.

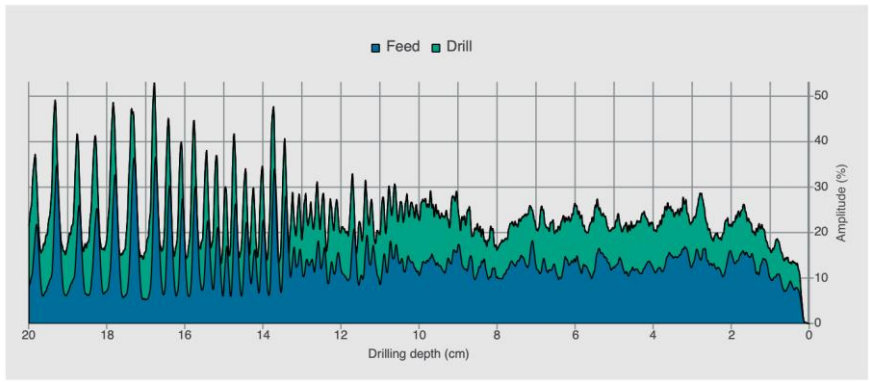
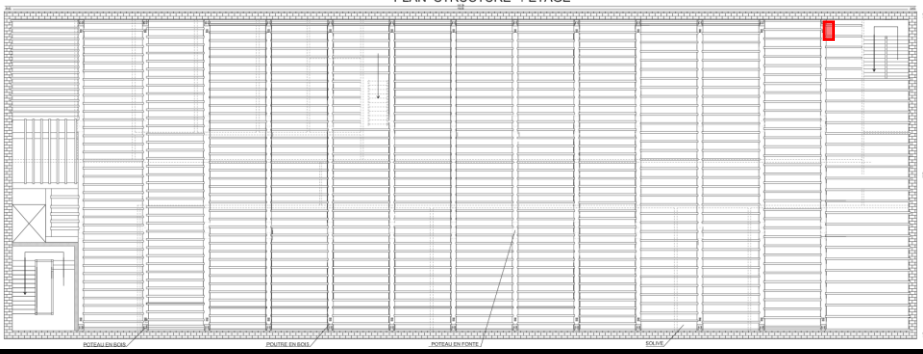
### 6.5.1. Encastrement Sud - 13

Constat		Mesure Curative
Densi 1	Le résultat est homogène.	Sans objet.
(1) H m/m Anormale : Non	Taux :	Localisation :

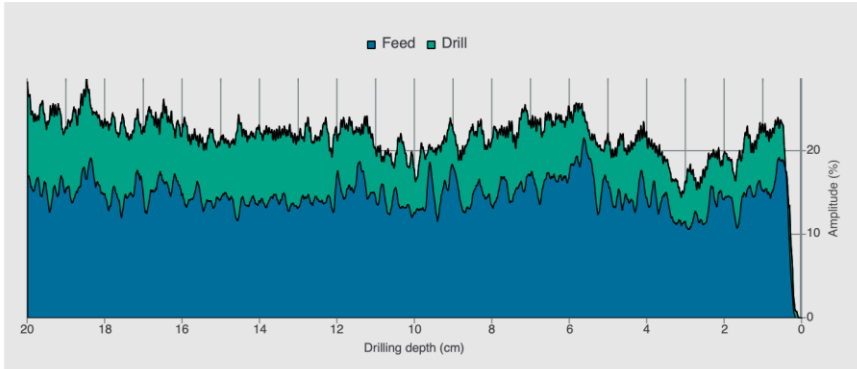
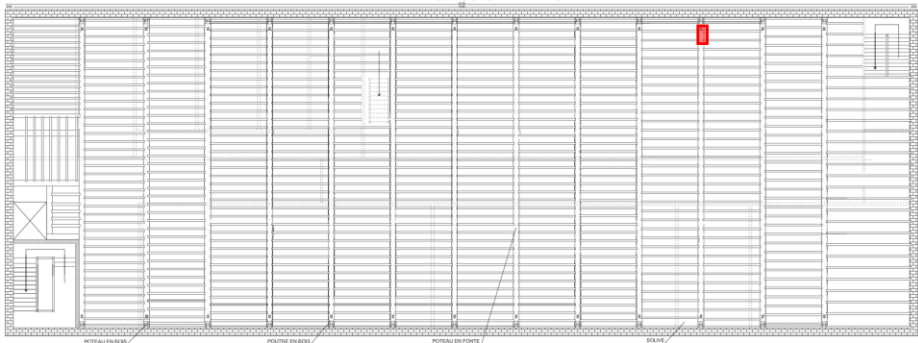
## 6.5.2. Encastrement Sud - 11

Constat		Mesure Curative
Densi 1	Le résultat est homogène.	Sans objet.
(1) H m/m Anormale : Non	Taux :	Localisation :

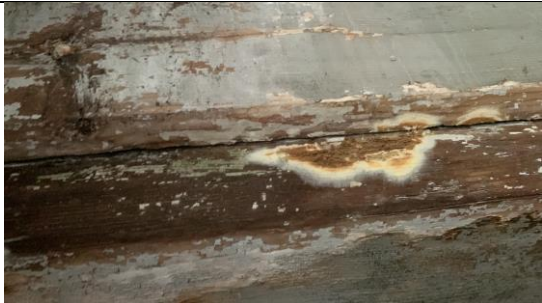
#### 6.5.4. Encastrement Sud – 9

Constat		Mesure Curative	
Densi 1	Le résultat est hétérogène avec une perte totale de matière entre 4 et 6 cm puis 12 et 15 cm.	Reprise de l'encastrement du sommier par un charpentier qualifié et mise en œuvre d'un traitement fongicide selon référentiel FCBA.	
(1) H m/m Anormale : OUI	Taux : > 37 % Hr m/m	Localisation : encastrement

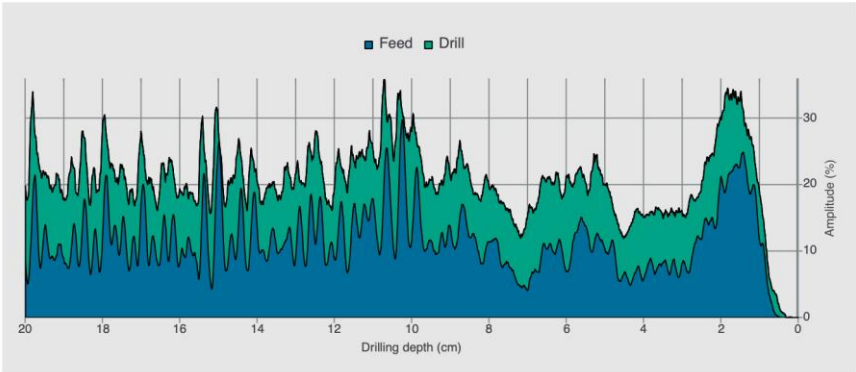
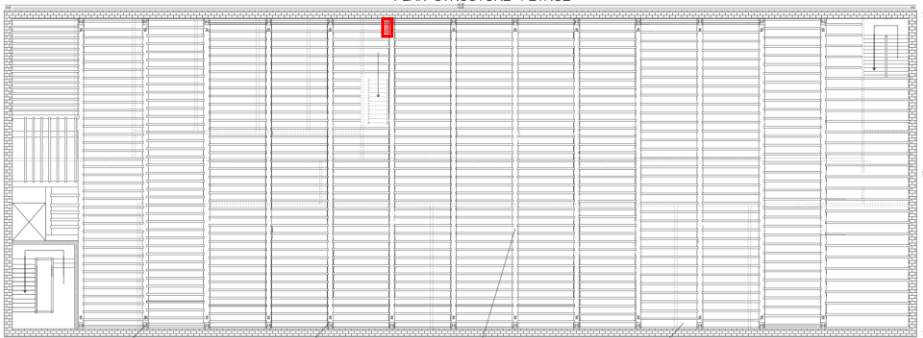
### 6.5.7. Encastrement Sud - 6

Constat		Mesure Curative
Densi 1	Le résultat est homogène.	Sans objet.
(1) H m/m Anormale : Non	Taux :	Localisation :

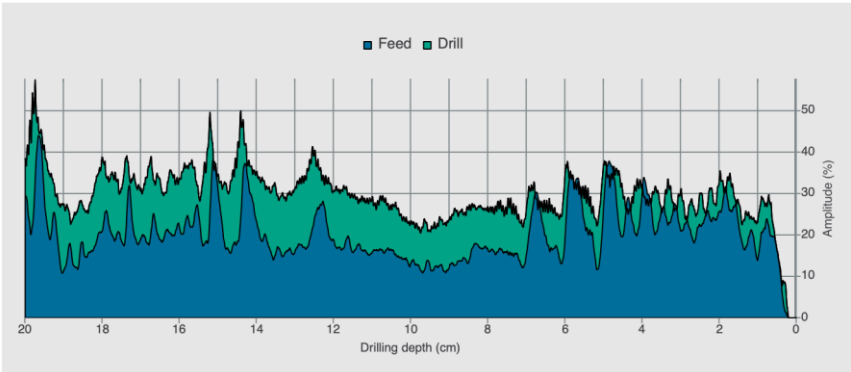
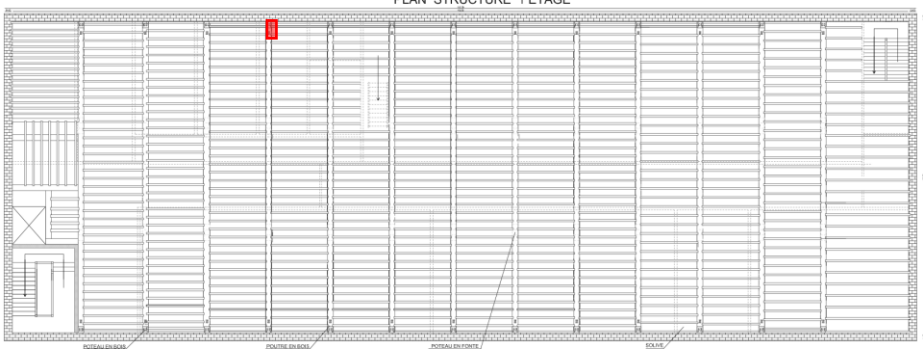
#### 6.5.9. Encastrement Sud - 4

Constat		Mesure Curative
Densi 1	Le résultat est homogène.	Sans objet.
(1) H m/m Anormale : Non	Taux :	Localisation :
