Socotec Immobilier Durable

Filature Leveillé Diagnostic structure

Chantier concerné	Route de Lyons la forêt 76000 Rouen	N° d'affaire 2211SDNOR000096 Référence du rapport : SDNOR23035
Client	Métropole Rouen Normandie	Date du rapport : Ind 0 16/02/2023
Demandeur	MARION DE PROCE Alain	Dates d'examen : 06/12/2022
Auteur du rapport	Laure POIRIER laure.poirier@socotec.com 07 85 72 35 44	Signature :

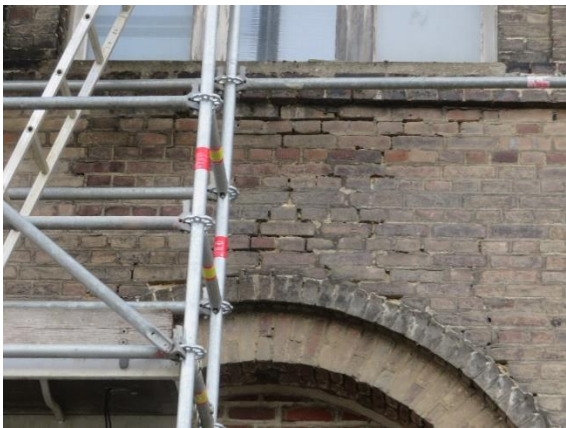
<p>Niveau de Risque : R3 Joints de briques détériorés + humidité</p>	2

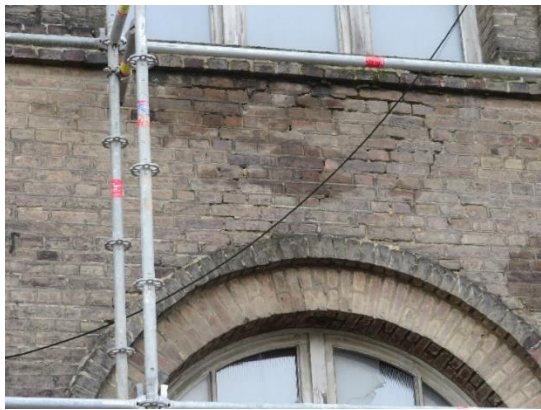
<p>Niveau de Risque : R3 Joints de briques détériorés</p>
3

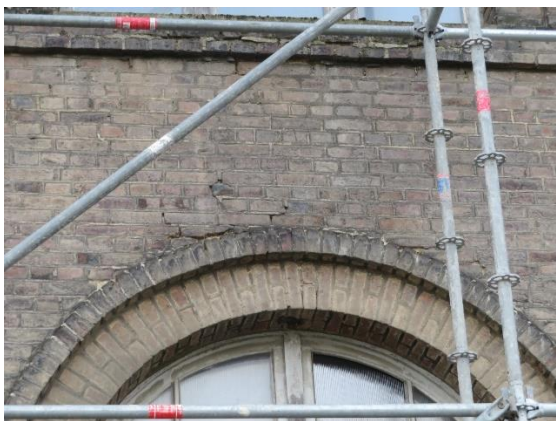
<p>Niveau de Risque : R3 Joints de briques détériorés</p>	4

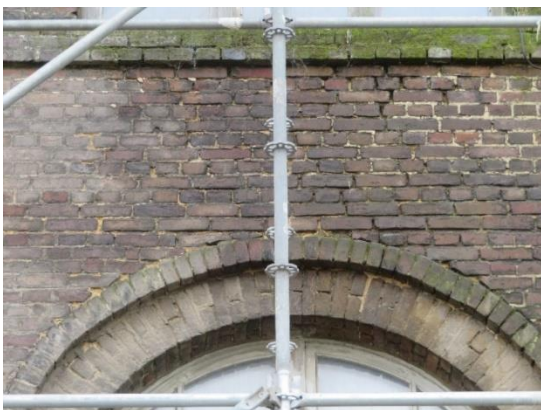
<p>Niveau de Risque : R3 Joints de briques détériorés + moisissures</p>
5

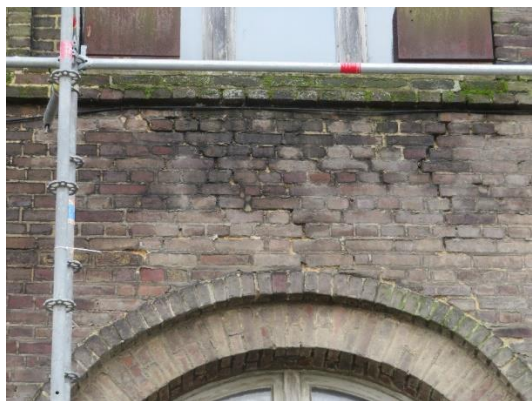
<p>Niveau de Risque : R3 Joints de briques détériorés + moisissures</p>	6

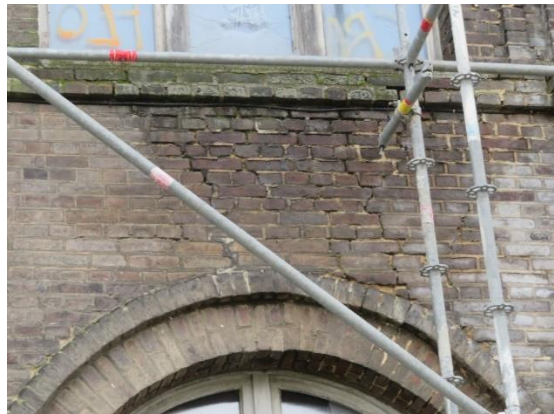
<p>Niveau de Risque : R3 Joints de briques détériorés + moisissures</p>

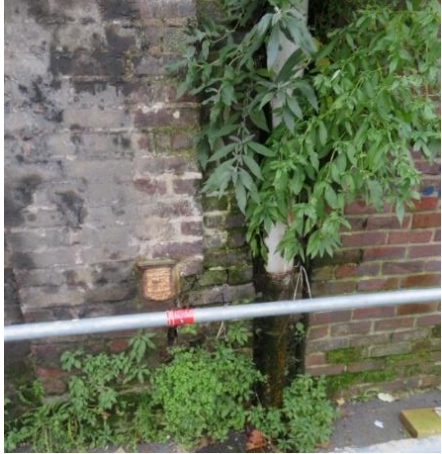
<p>Niveau de Risque : R2 Humidité, végétation, fissures</p>
---	---	---	--

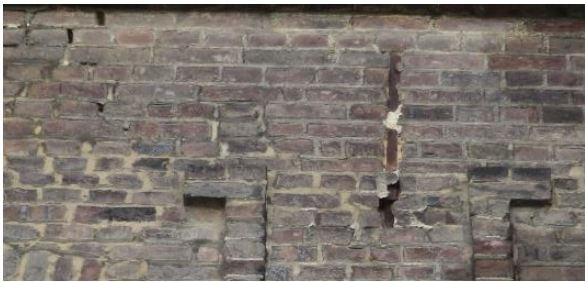
<p>Niveau de Risque : R3 Joints de briques détériorés, oxydation du tirant, briques manquantes sous tirant</p>	<p>14</p>

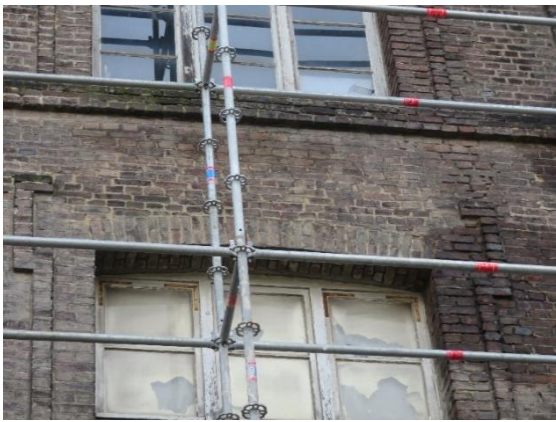
<p>Niveau de Risque : R3 Joints de briques détériorés, humidité</p>
<p>15</p>

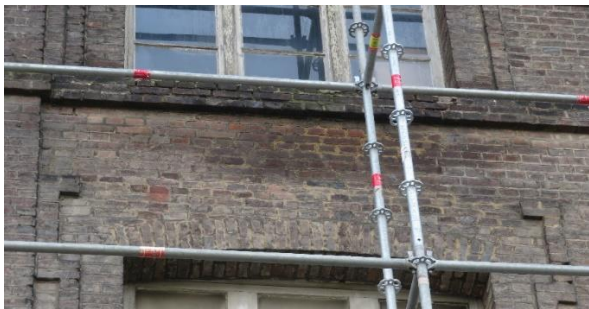
<p>Niveau de Risque : R3 Joints de briques détériorés, humidité</p>	<p>16</p>

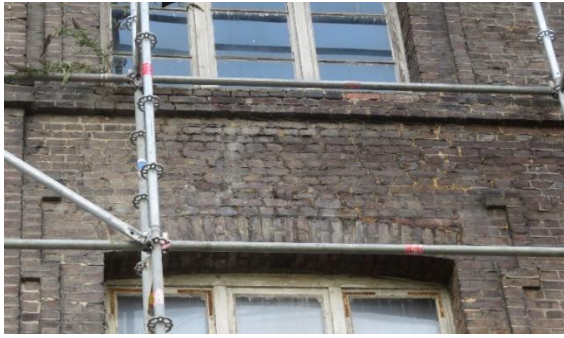
<p>Niveau de Risque : R3 Joints de briques détériorés, humidité</p>

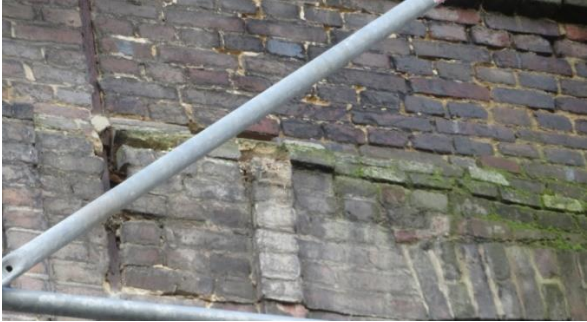
<p>Niveau de Risque : R2 Déformation, bouclage localisé</p>

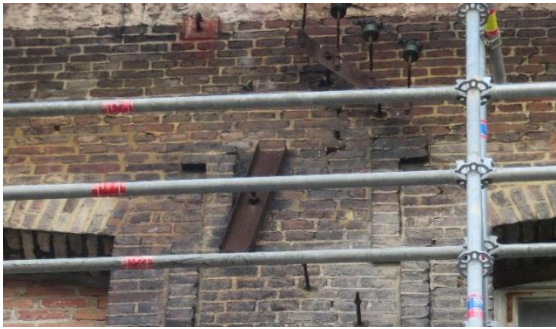
<p>Niveau de Risque : R3 Joints détériorés, moisissures</p>	23

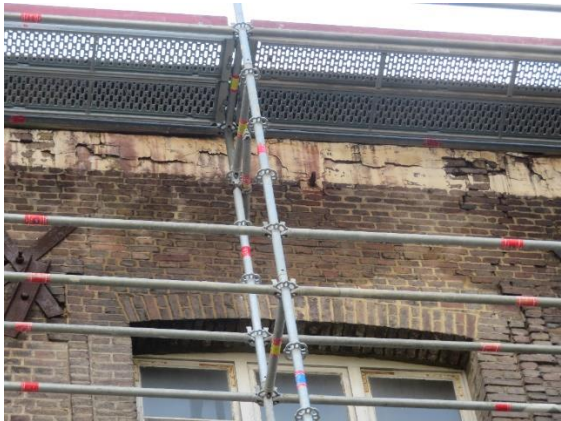
<p>Niveau de Risque : R1 Déformations, fissures, briques désolidarisées</p>
24

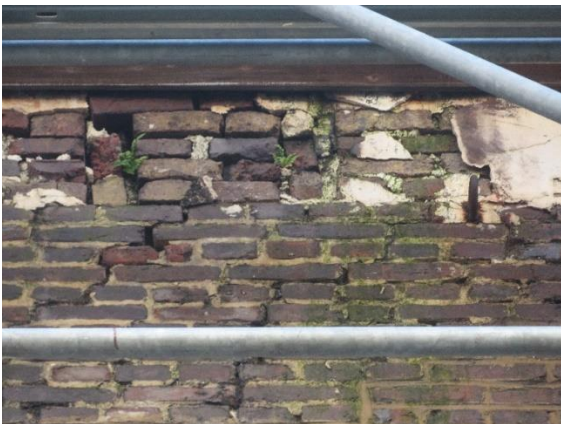
<p>Niveau de Risque : R1 Briques désolidarisées, moisissures</p>
26

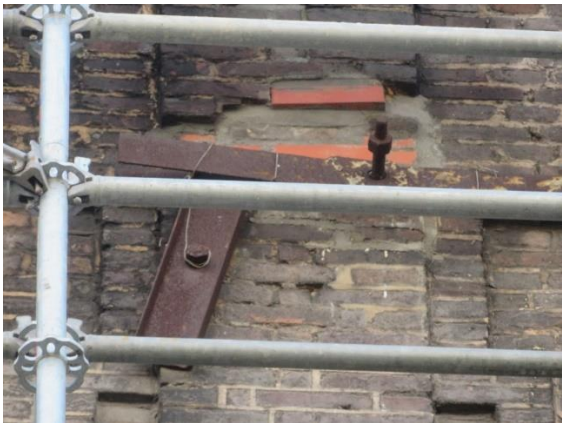
<p>Niveau de Risque : R2 Reprise réalisée, tirant desserré</p>	27

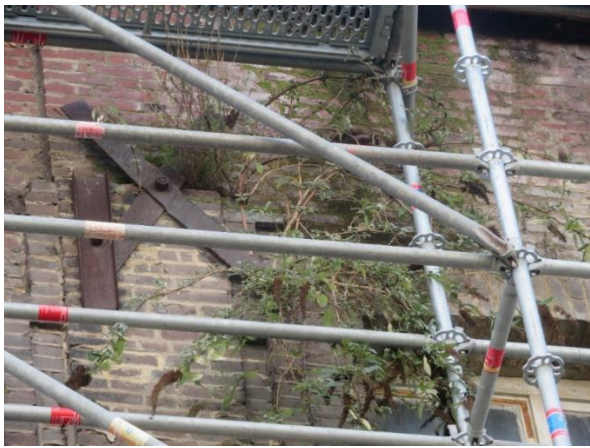
<p>Niveau de Risque : R2 Végétalisation</p>

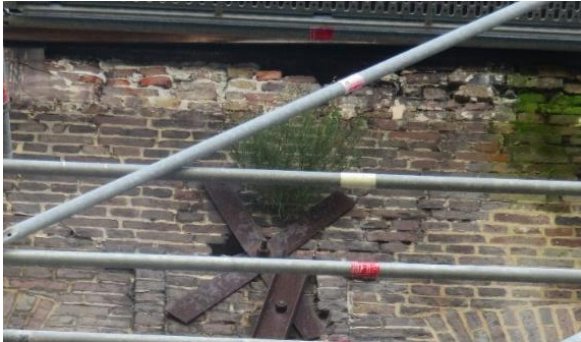
<p>Niveau de Risque : R1 Briques désolidarisées, Végétalisation</p>
<p>30</p>

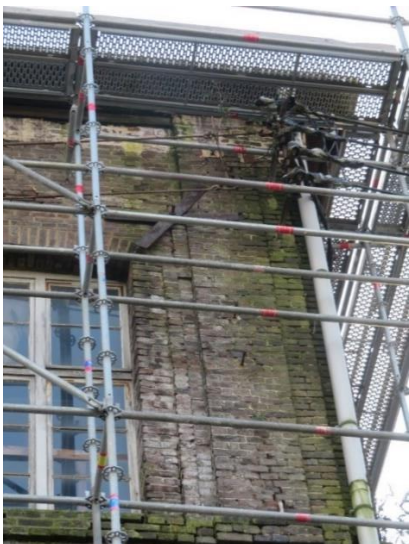
<p>Niveau de Risque : R3</p> <p>Moisissures, fissures</p>
----	--	----	--

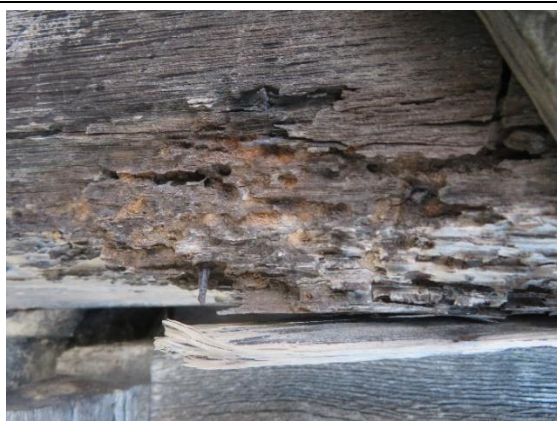
<p>Niveau de Risque : R2</p> <p>Trace d'insectes xylophage</p>

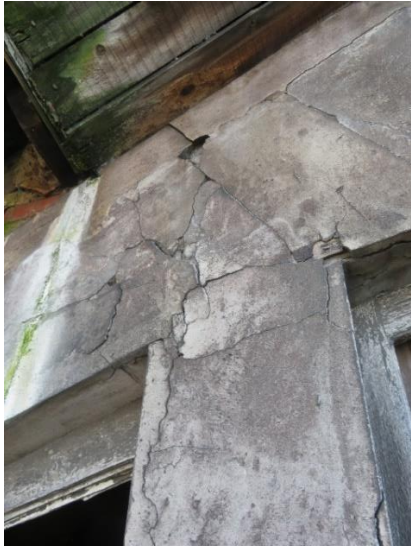
39

<p>Niveau de Risque : R1 Fissures et désolidarisation de l'enduit</p>	40

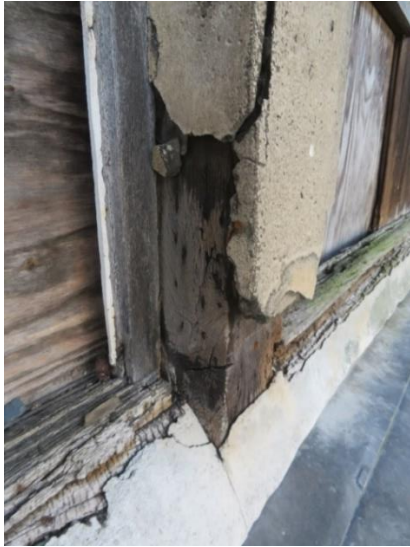
<p>Niveau de Risque : R1 Perte de section, désolidarisation de l'enduit</p>
41

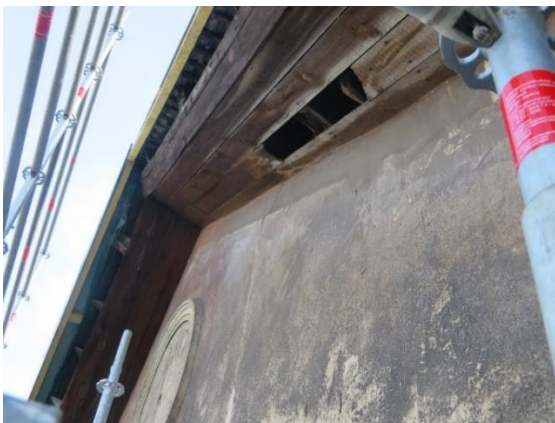
<p>Niveau de Risque : R3 Perte d'un élément du plafond de revers</p>	42

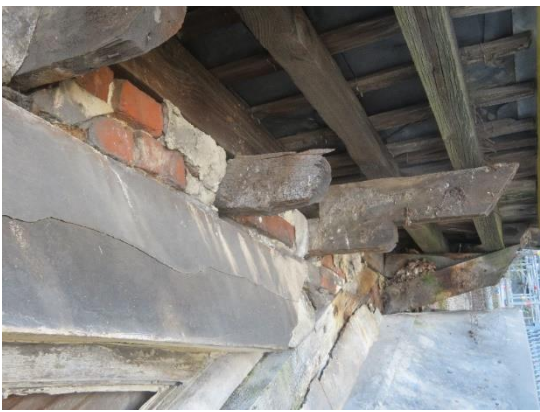
<p>Niveau de Risque : R1 Fissures et briques désolidarisées</p>
43

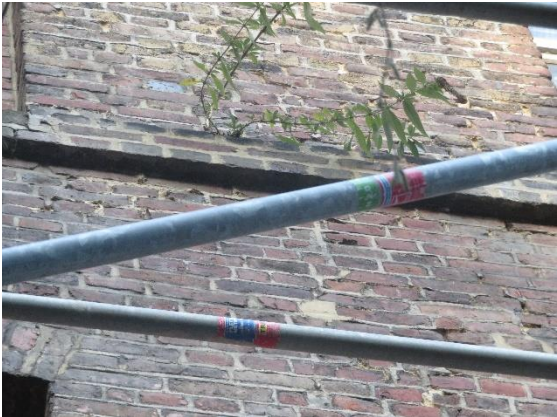
<p>Niveau de Risque : R3 Joints détériorés, végétalisation</p>
7

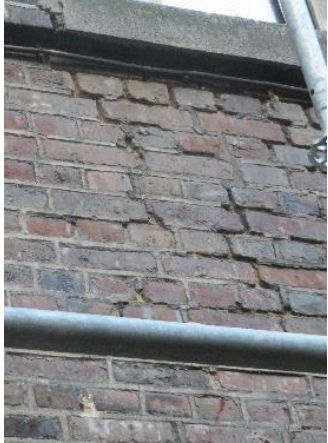
<p>Niveau de Risque : R3 Joints détériorés</p>

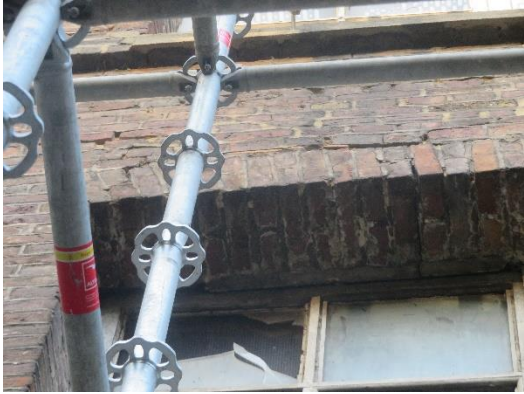
9

<p>Niveau de Risque : R2</p> <p>Fissuration de la clé de voûte</p>	10

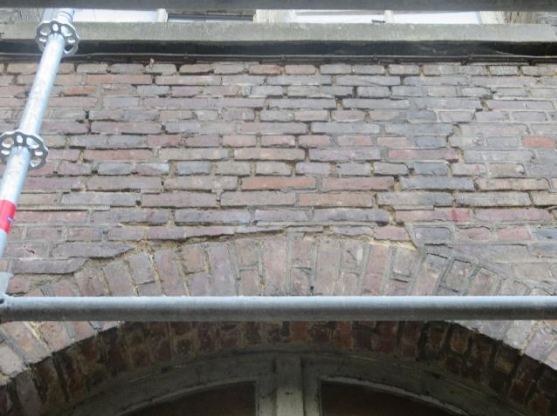
<p>Niveau de Risque : R3</p> <p>Joints détériorés</p>
11

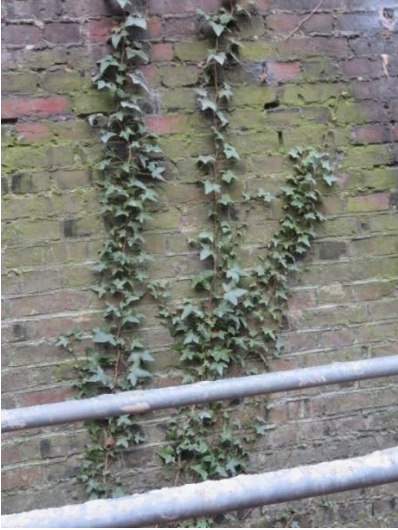
<p>Niveau de Risque : R3</p> <p>Joints détériorés, moisissures, végétalisation</p>

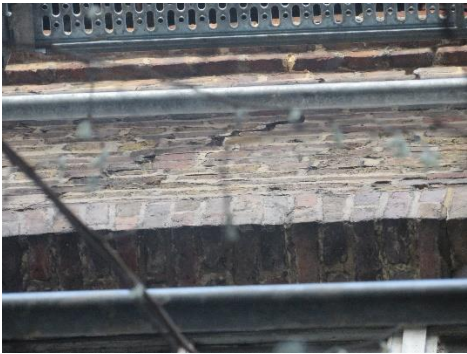
14

<p>Niveau de Risque : R3 Joints détériorés, lézarde</p>	15

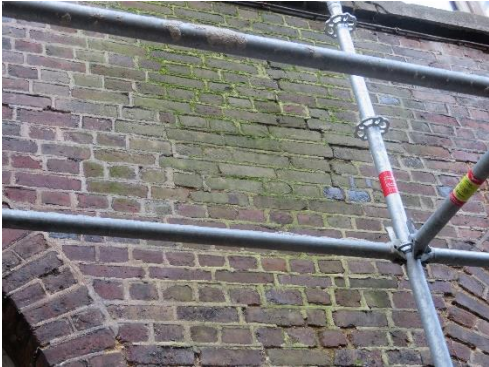
<p>Niveau de Risque : R3 Joints détériorés, fissures, moisissures</p>
16

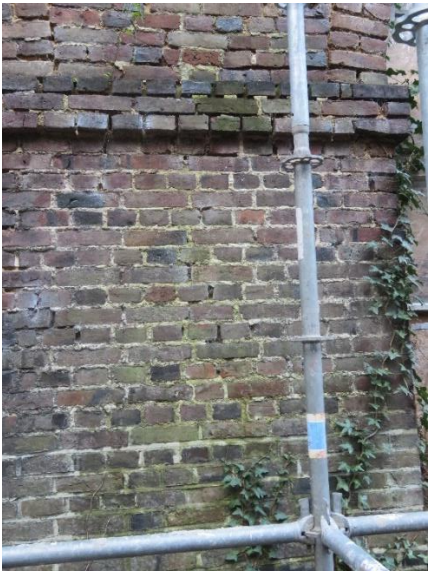
<p>Niveau de Risque : R3 Joints détériorés, moisissures, végétalisation</p>	17

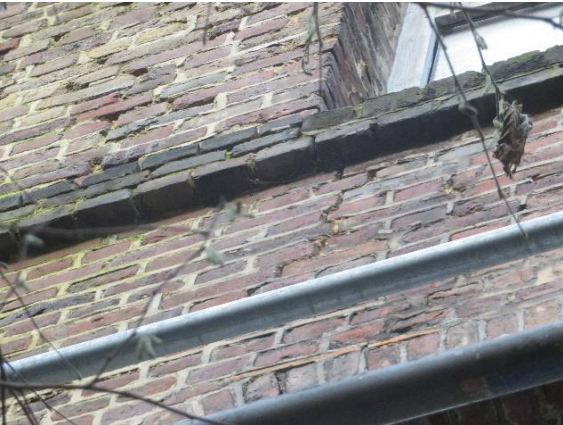
<p>Niveau de Risque : R3 Joints détériorés, moisissures, lézarde</p>
18

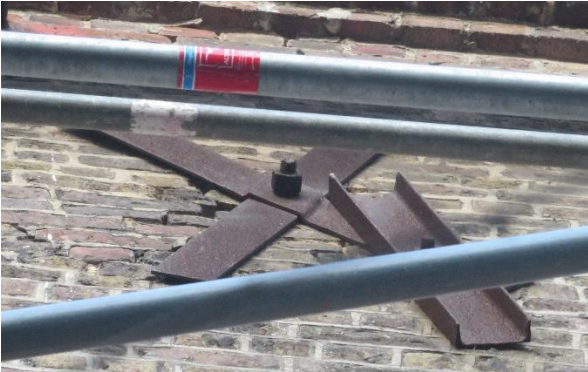
<p>Niveau de Risque : R2 Briques désolidarisées au droit du tirant</p>	23

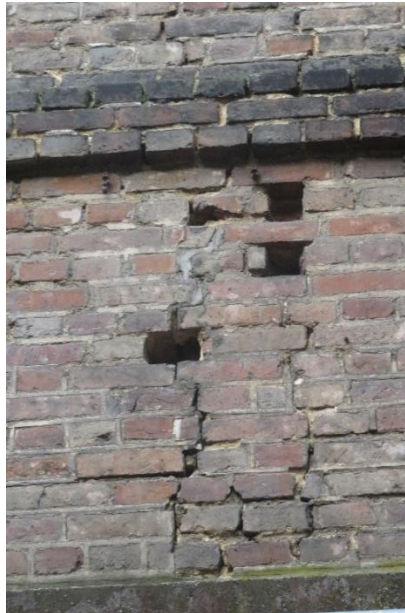
<p>Niveau de Risque : R2</p> <p>Jointes détériorés, fissures, chute de briques</p>
27

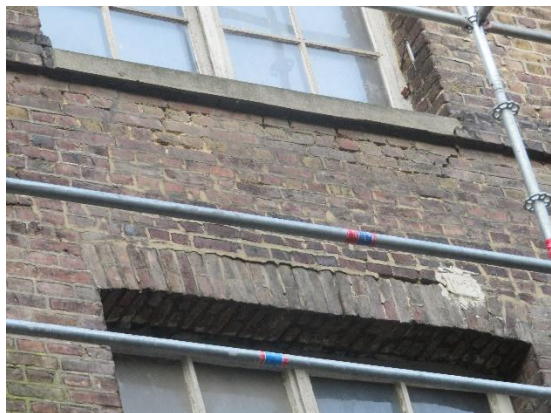
<p>Niveau de Risque : R2</p> <p>Jointes détériorés, affaissement de la clé de voûte fissures</p>
28

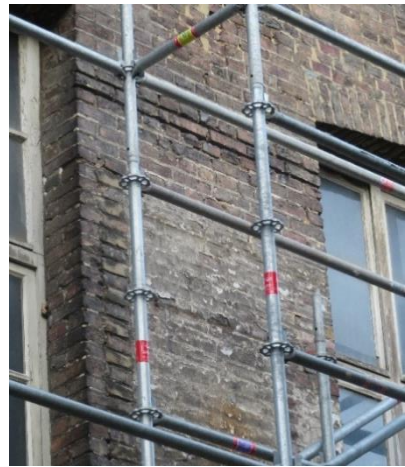
<p>Niveau de Risque : R3</p> <p>Jointes détériorés</p>

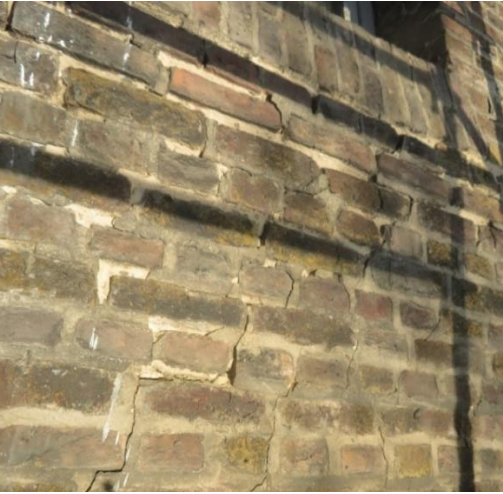
<p>Niveau de Risque : R3 Joints détériorés, fissures</p>	30

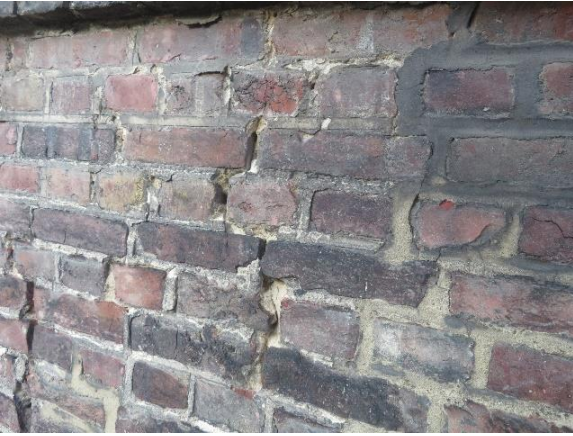
<p>Niveau de Risque : R3 Joints détériorés, fissures</p>
31

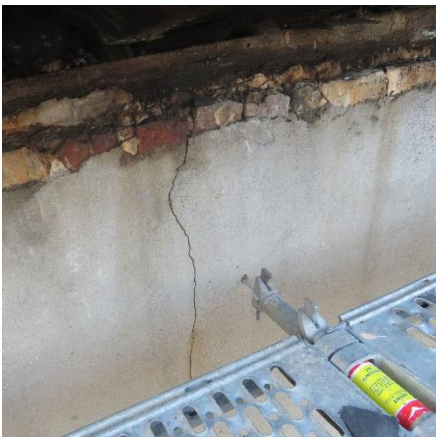
<p>Niveau de Risque : R2 Fissure, briques désolidarisées prêtes à tomber</p>

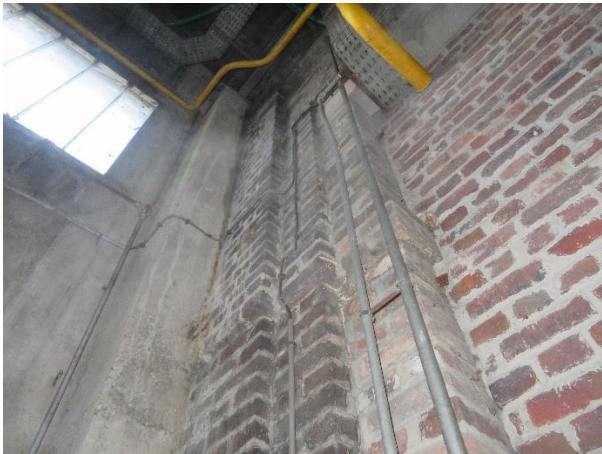
<p>Niveau de Risque : R2 Lézarde mur pignon bâtiment mitoyen</p>	<p>6</p>

Les déformations et fissures à l'angle Nord-Ouest (voir photos 7-8 en façade Nord et 4-5-6 niveau RDC) peuvent provenir d'un tassement des fondations ou d'une interaction entre les fondations de la filature et du bâtiment mitoyen. Afin de confirmer ces hypothèses, des investigations géotechniques vont être menées. Ces investigations devront avoir pour objectif la reconnaissance des fondations et du sol support afin de statuer sur le risque de tassement et d'interactions entre fondations.

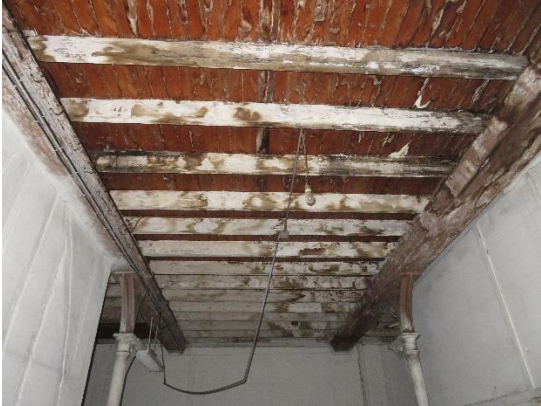
<p>Niveau de Risque : R1</p> <p>Humidité et moisissure importante, champignons repérables sur le plancher, les poutres et solives</p> <p>Dégradation et désagrégation des lames du plancher</p>	2

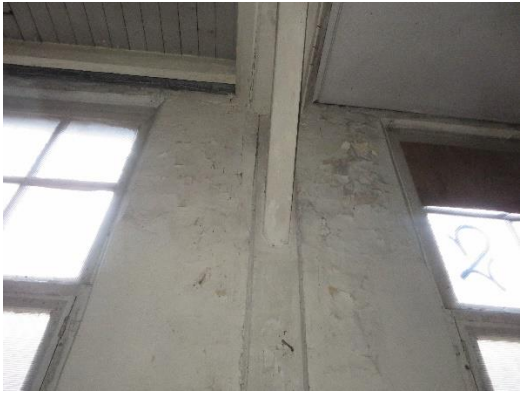
<p>Niveau de Risque : R3</p> <p>Humidité mur</p>

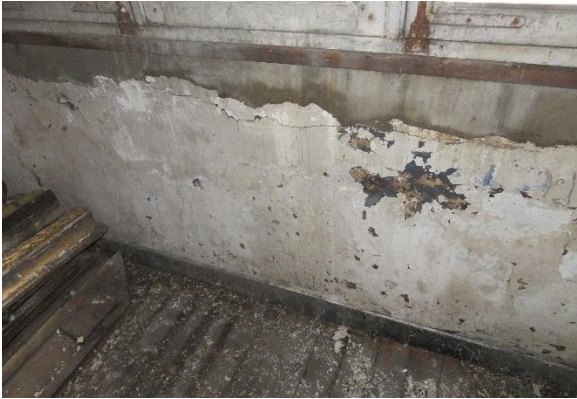
<p>Niveau de Risque : R3 mur et R1 plancher Fissures, humidité mur et plancher</p>	2

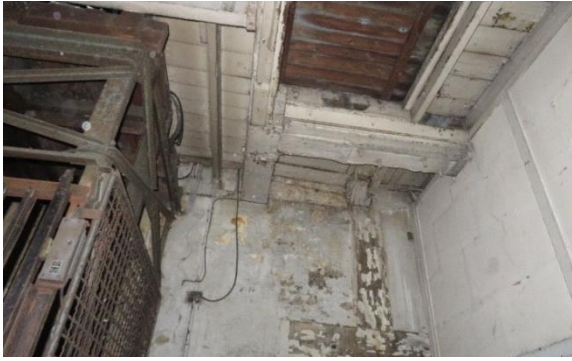
<p>Niveau de Risque : R3 Humidité mur et plancher haut, éclatement peinture</p>
3

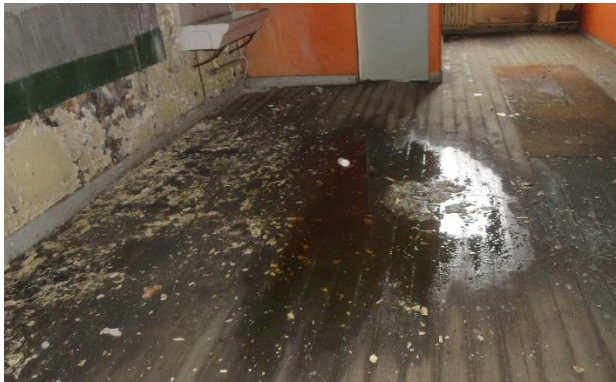
<p>Niveau de Risque : R3 Flaque plancher bas, humidité mur, chute d'enduit</p>	4

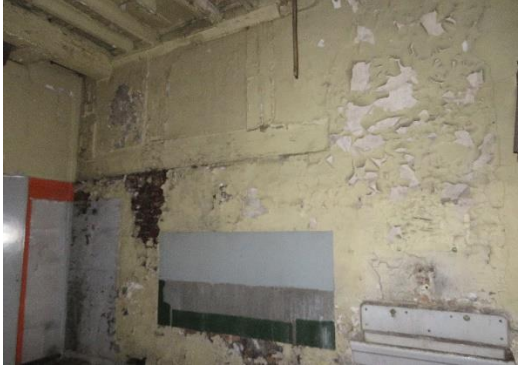
<p>Niveau de Risque : R3 Humidité mur et plancher haut, éclatement peinture</p>

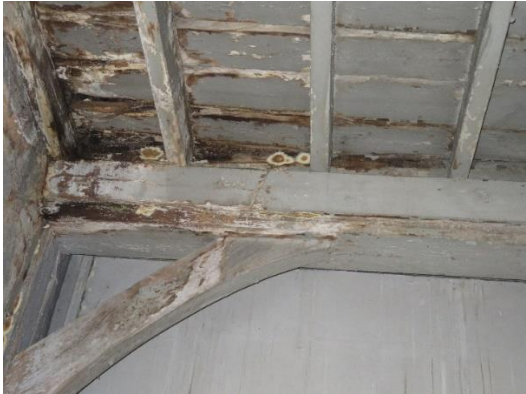
<p>Niveau de Risque : R1</p> <p>Moisissure, champignons et trous plancher haut, poutre et solives</p>	18

Dans les planchers des étages, nous avons identifié des poutres en très mauvais état : déformations au droit de l'encastrement et forte moisissure (voir R+1 photos 6 - 9 et R+2 photos 7-17). Nous recommandons la mise en place d'étais en partie saine de la poutre et le plus proche possible du mur afin de créer un appui intermédiaire. Ces étais devront être calés sur bastaings en pied ou toute solution équivalente afin d'éviter un poinçonnement du plancher, ce dernier étant par endroit en très mauvais état. De plus les appuis des poutres devront être purgés et renforcés une fois les étais mis en place.

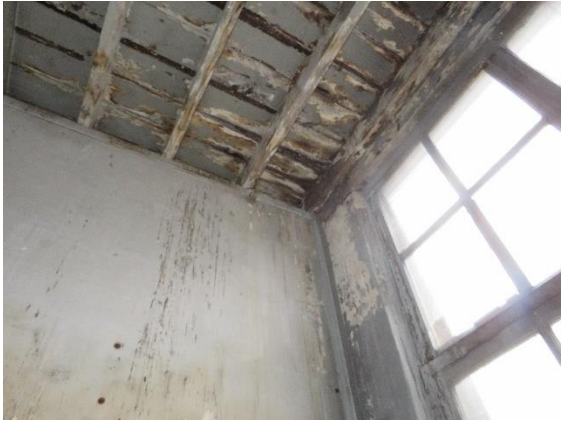
<p>Niveau de Risque : R1</p> <p>Moisissure, champignons et trous plancher haut et solives</p>
19

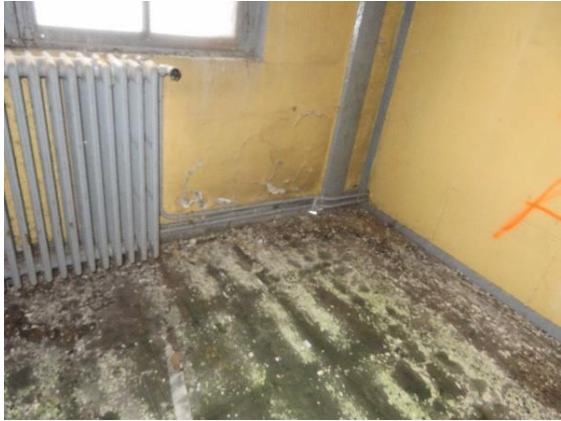
<p>Niveau de Risque : R1</p> <p>Moisissures plancher bas</p>
21	  <p>Niveau de Risque : R3</p> <p>Fissures</p>	22

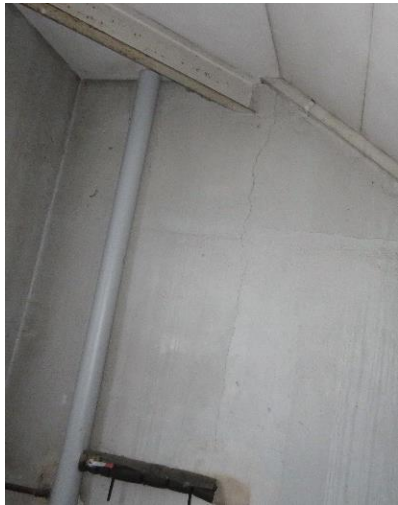
<p>Niveau de Risque : R3</p> <p>Fissures</p>

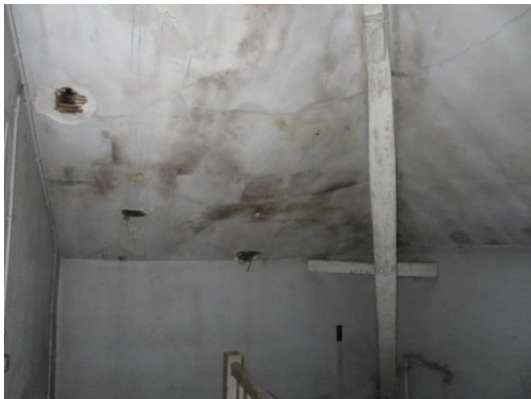
<p>Niveau de Risque : R3 Humidité et fissure dans le mur</p>	2

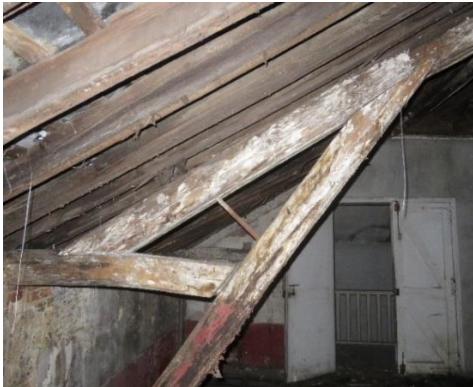
<p>Niveau de Risque : R2 Jambe de force, blochet et arbalétrier Moisissures, traces d'humidité</p>
3

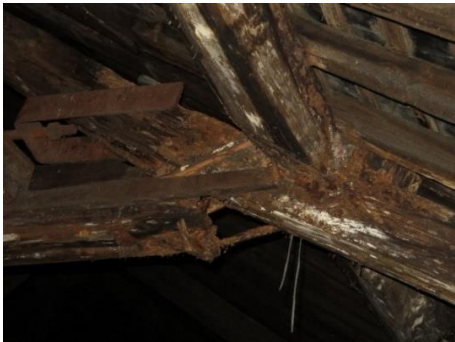
<p>Niveau de Risque : R2 Décrochement de l'entrait avec l'arbalétrier, traces d'humidité, moisissures</p>	4

De façon générale, nous recommandons en premier lieu un étaieement provisoire de la charpente et en particulier celui des entrails dont les liaisons avec les arbalétriers sont dégradées. Par la suite, un renforcement et une reprise des éléments détériorés de la charpente (principalement en partie Nord) devra être prévu. Les éléments repris devront être étudiés au cas par cas, ainsi que les systèmes de renforts envisagés, par un bureau d'étude charpente bois et un charpentier qualifié en charpente ancienne.

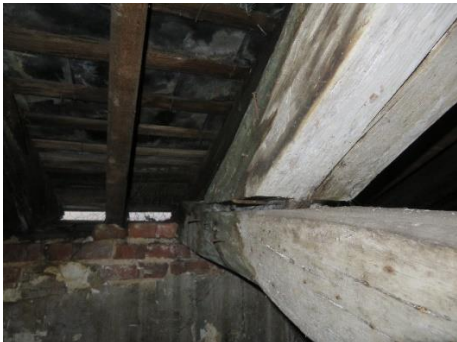
<p>Niveau de Risque : R2 Trace d'humidité blochet et arbalétrier Fissures dans le mur</p>

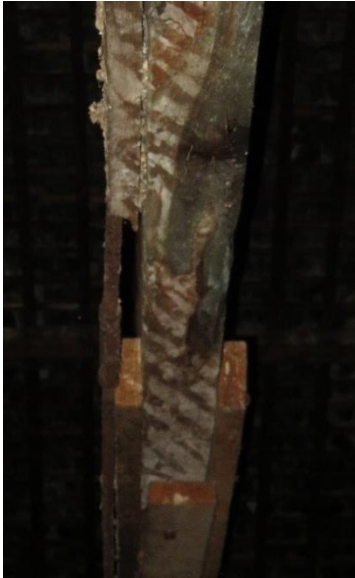
<p>Niveau de Risque : R2</p> <p>Perte de section de l'entrait</p>
<p>7</p>

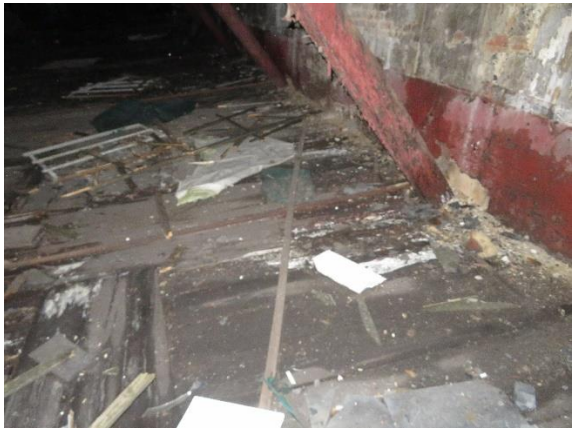
<p>Niveau de Risque : R1</p> <p>Mauvais état plancher, trace d'humidité</p>	<p>10</p>

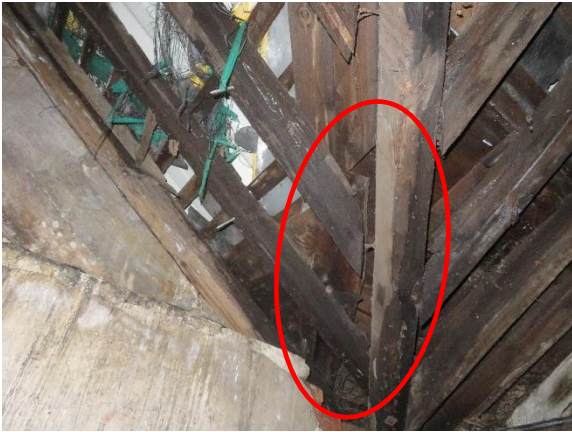
<p>Niveau de Risque : R2 Chevron non appuyé sur arbalétrier de noue</p>	12

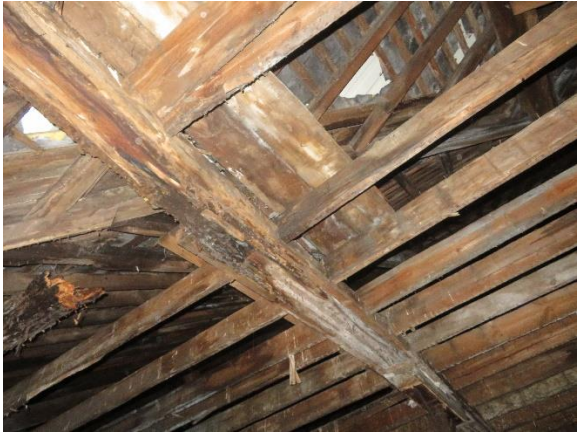
<p>Niveau de Risque : R2 Perte de section poutre, moisissure</p>
13

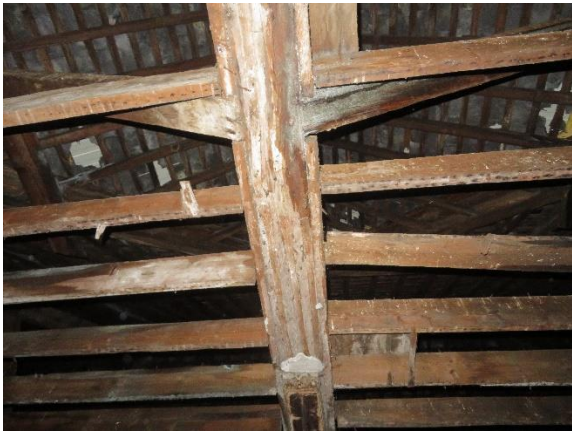
<p>Niveau de Risque : R2 Traces d'humidité poutres et solives, flambement solives</p>	16

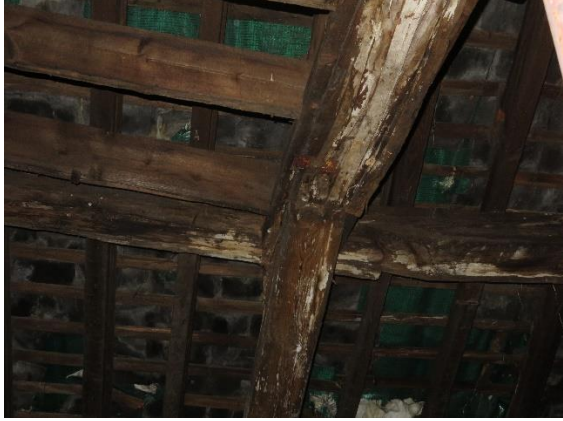
<p>Niveau de Risque : R2 Traces d'humidité, moisissures arbalétrier et entrail</p>	<p>20</p>

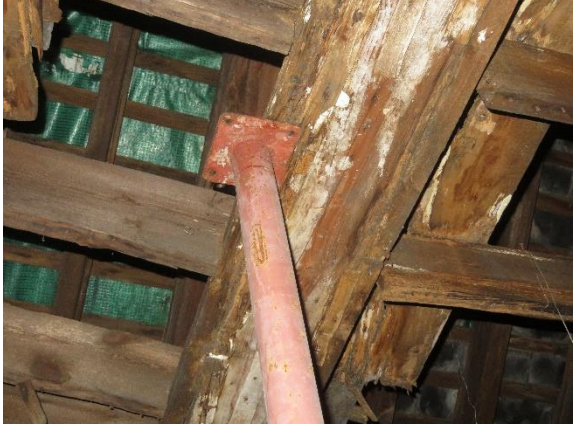
<p>Niveau de Risque : R2 Poutre non appuyée sur étais, traces d'humidité, moisissures</p>
<p>21</p>

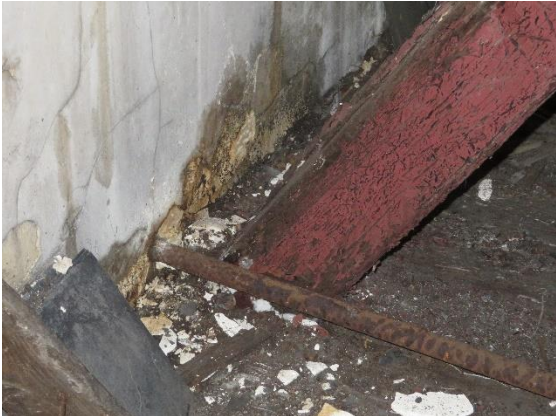
<p>Niveau de Risque : R2 Humidité et fissures dans le mur</p>	24

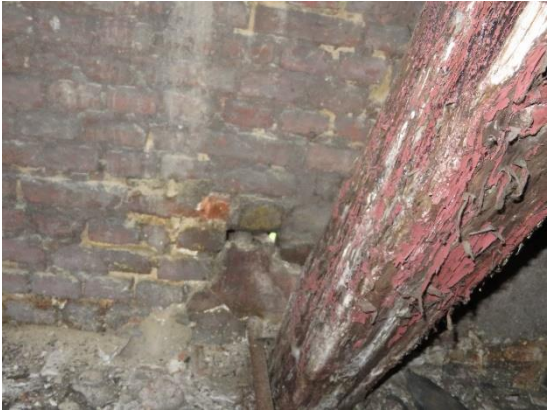
<p>Niveau de Risque : R2 Trous dans le mur, moisissures jambe de force</p>
25

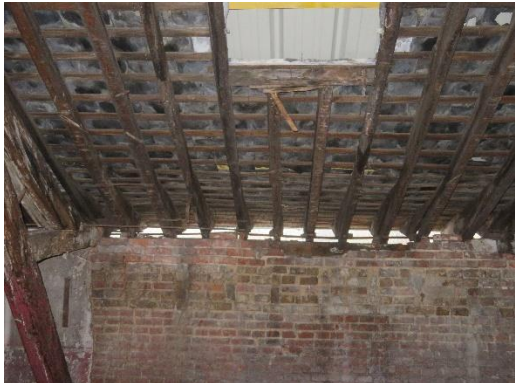
<p>Niveau de Risque : R2 Moisissures, fissures, joints briques détériorés</p>	26

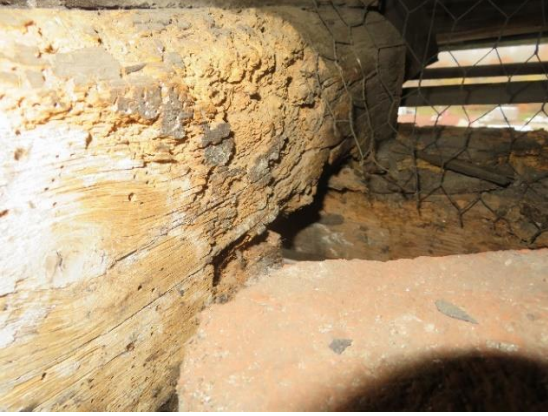
<p>Niveau de Risque : R2 Trace d'insectes xylophages</p>
27

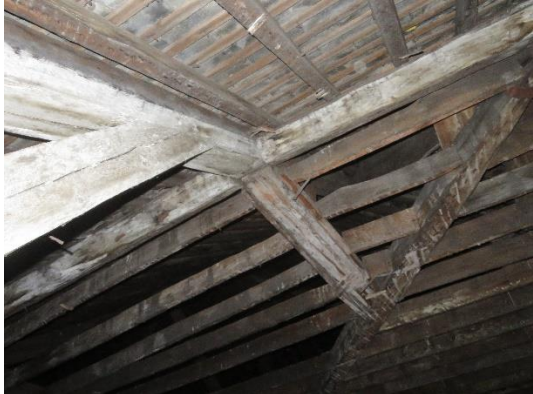
<p>Niveau de Risque : R2 Traces d'humidité</p>	28

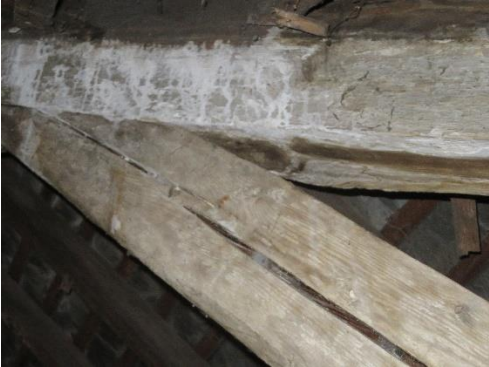
<p>Niveau de Risque : R2 Traces d'humidité, moisissures</p>	30

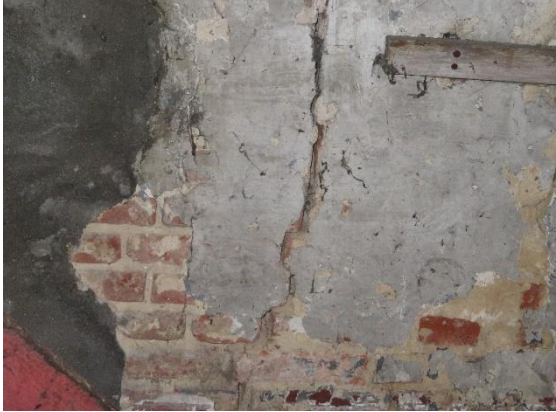
<p>Niveau de Risque : R2 Fissures mur brique</p>
31

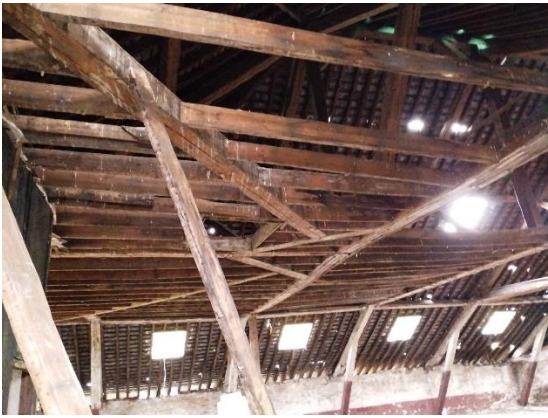
<p>Niveau de Risque : R2 Solives cassées</p>
33

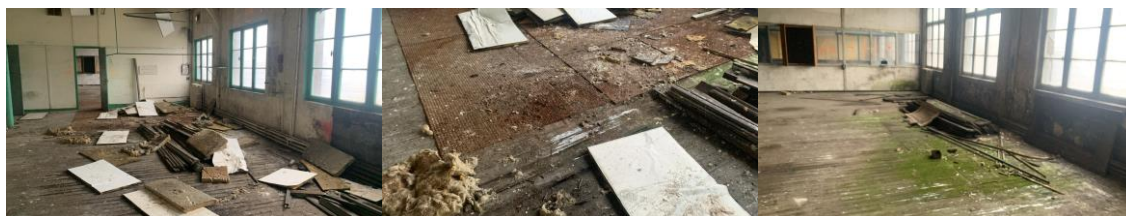
Le rapport conclut à la fermeture immédiate des étages. Les zones de plancher identifiées ci-dessous présentent un risque d'effondrement.

Plancher bas du 1^{er} étage dégradé par *Trechispora farinacea*, *Donkioporia expansa*

Après étaieement des solives et sommiers et mise en sécurité de ces zones sinistrés, une purge totale des planchers et des éléments dégradés de ces zones sera à réaliser. Par la suite ces éléments (solives, sommiers, planchers) seront à remplacer par des éléments neufs.

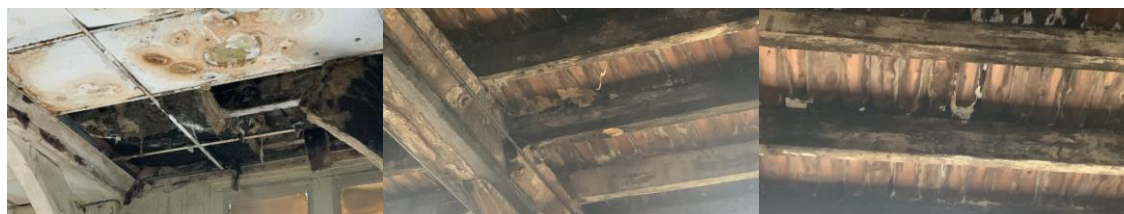
Plancher bas du 2^{ème} étage dégradé par *Trechispora farinacea*, *Serpula lacrymans* et *Coniophora puteana*

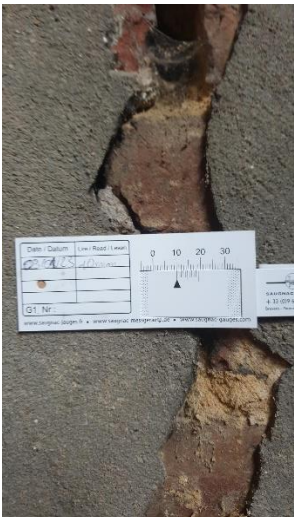
Une jauge a été posée sur une fissure de l'angle nord-ouest du bâtiment afin de suivre son évolution.

03/01/2023	10 mm

Un contrôle trimestriel devra être réalisé.
